RAPPORT D'ENQUÊTE MARITIME
M08M0062

CHAVIREMENT

DU BATEAU-POMPE *FIREBOAT 08-448B*
DANS LE PORT DE HALIFAX (NOUVELLE-ÉCOSSE)
LE 17 SEPTEMBRE 2008

Rapport numéro M08M0062

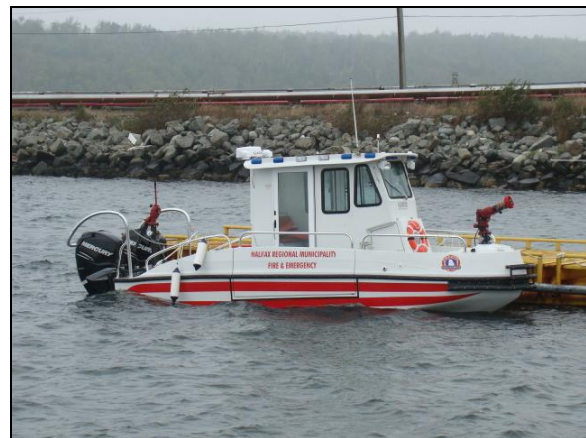
Photo 1. Le Fireboat 08-448B

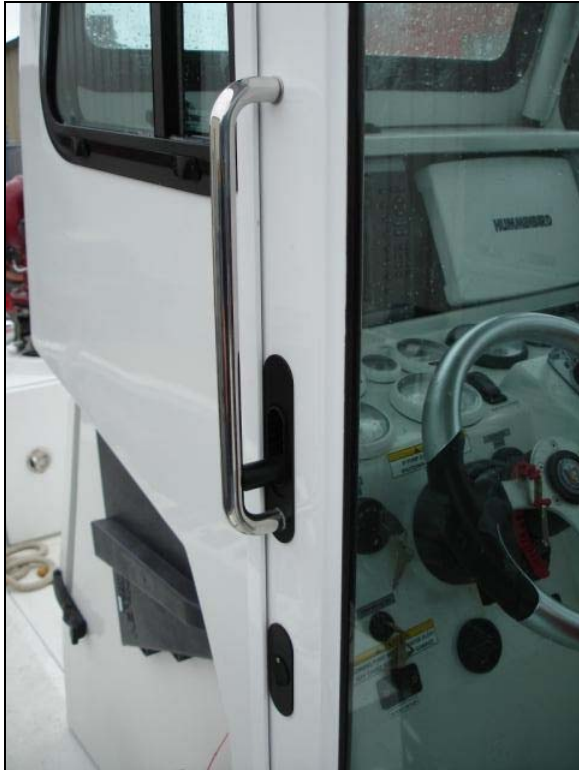
Les deux portes de la timonerie pouvaient s'ouvrir de l'extérieur. Elles pouvaient aussi s'ouvrir de l'intérieur au moyen d'un loquet encastré. Pour actionner le loquet, il fallait mettre au moins un doigt dans une ouverture de 19 mm sur 55 mm et pousser vers le bas (Photos 4 et 5). Toutefois la porte tribord avait été installée à l'envers; son loquet fonctionnait donc en sens inverse et il fallait pousser vers le haut pour l'ouvrir. De plus, le verrou de chaque porte était adjacent à l'ouverture pour les doigts. Le verrou était un verrou à bascule gauche/droite facile à manipuler¹¹. Quand le verrou était enclenché, il n'y avait ni indicateur visible ni indication visuelle que la porte était verrouillée.

Photo 2. Vue vers l'avant de la poignée et du loquet de la porte bâbord

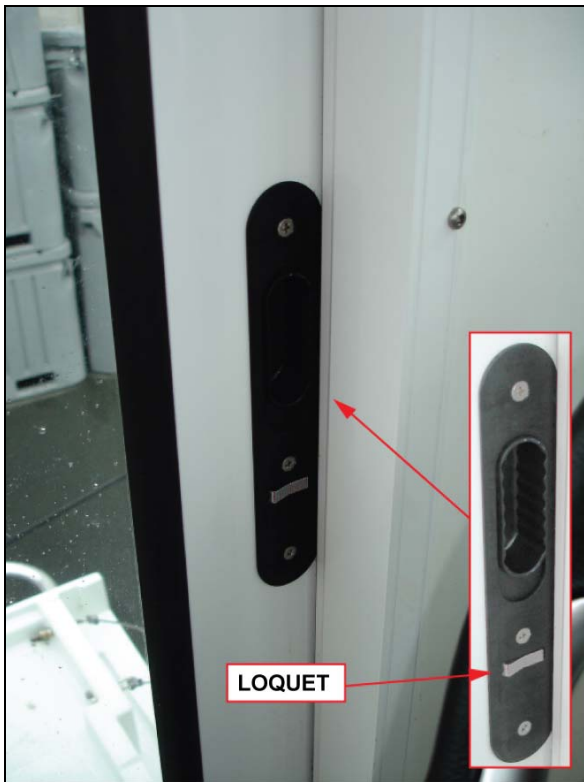
Photo 4. Loquet intérieur de la porte bâbord

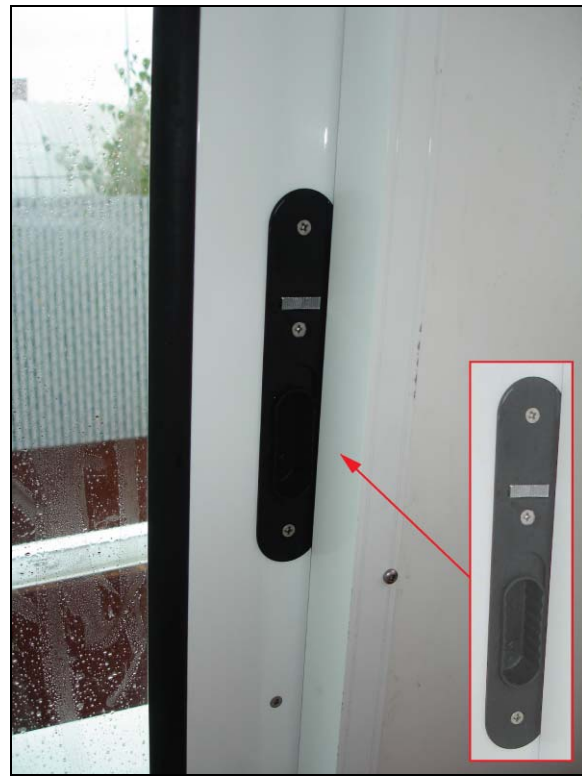
Photo 5. Loquet intérieur de la porte tribord (à noter la différence de position par rapport à bâbord)

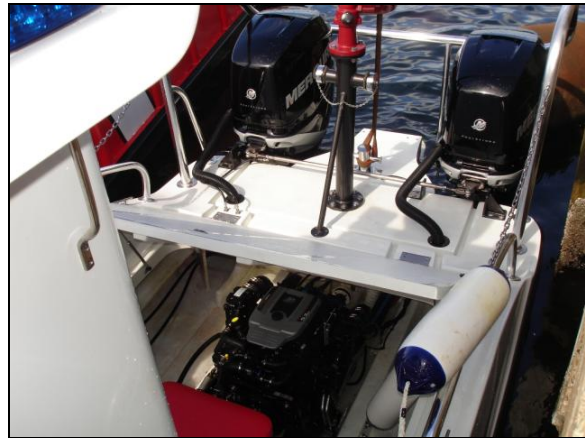
Photo 8. Écouteille du compartiment moteur
