**RAPPORT D'ENQUÊTE MARITIME  
M14C0106**

**ÉCHOUEMENT**

**VRAQUIER AUTODÉCHARGEUR ATLANTIC ERIE  
PORT COLBORNE (ONTARIO)  
12 JUIN 2014**

Vers 10 h 20, heure avancée de l'Est, le 12 juin 2014, le vraquier autodéchargeur *Atlantic Erie* s'est échoué à 1,5 mille marin au sud-est des jetées extérieures à Port Colborne (Ontario) après des coupures de courant à la passerelle. La visibilité était bonne à ce moment-là. Après avoir déchargé une partie de la cargaison, le navire a été renfloué avec l'aide de 2 remorqueurs. Il n'y a eu ni blessé, ni pollution, mais le navire subit des avaries.

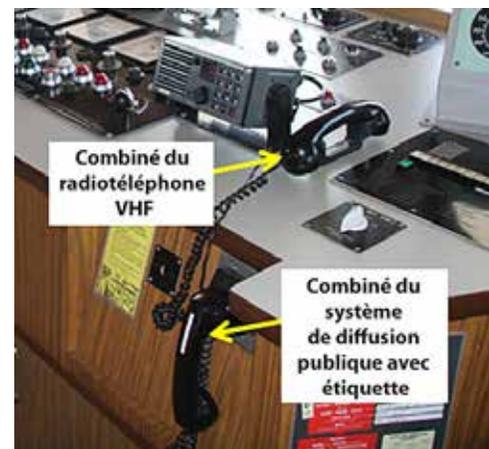
Photo 2. Combinés du système de diffusion publique et du radiotéléphone VHF

Le combiné du système de diffusion publique est à proximité de l'un des combinés de radiotéléphone VHF, auquel il ressemble (photo 2). Il est muni d'une étiquette blanche qui l'identifie comme étant le combiné du système de diffusion publique. Il n'y a pas d'étiquette sur le combiné de radiotéléphone VHF<sup>10</sup>.

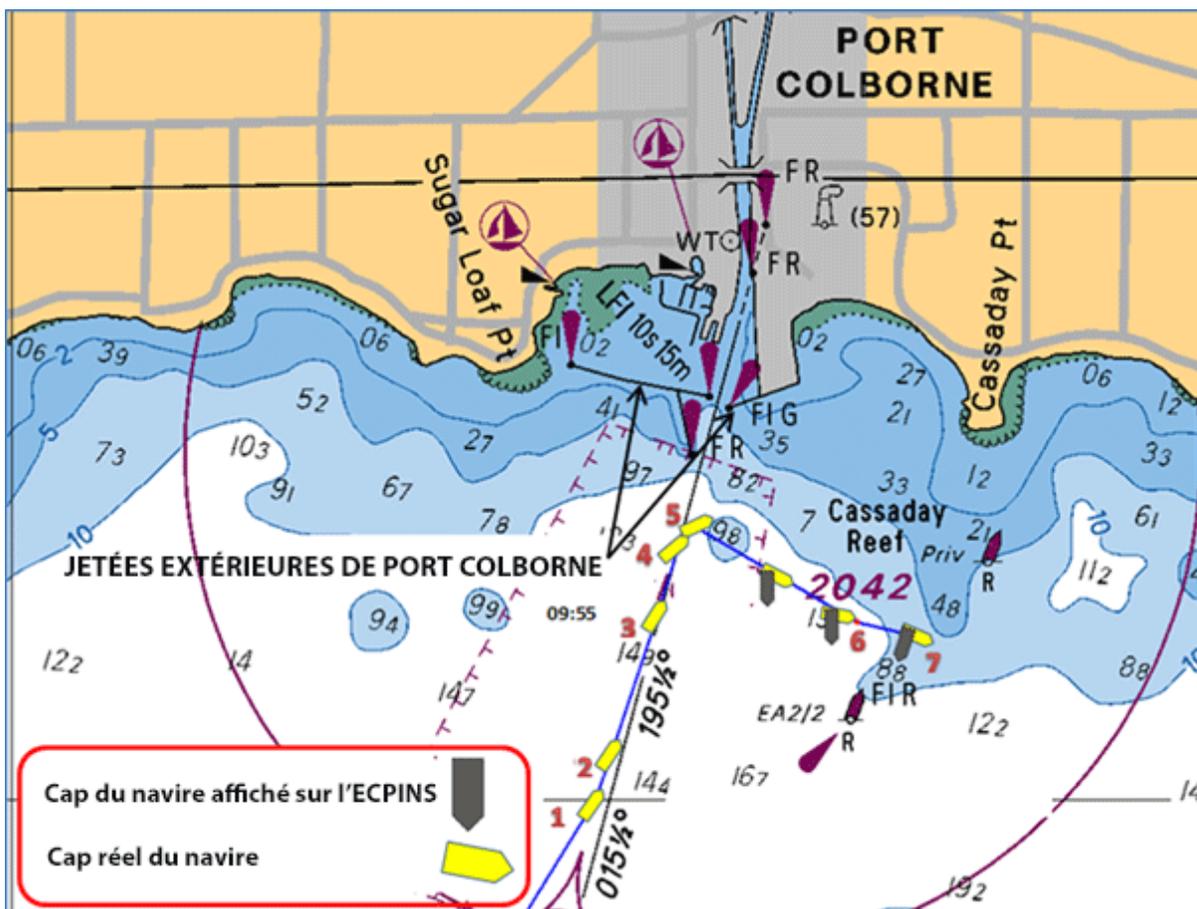
## Annexe E – Route vraie comparée au cap indiqué par le gyrocompas

Dans l'événement à l'étude, la précision du gyrocompas a été compromise par les 2 coupures de courant qui ont eu lieu pendant que le navire virait. La lecture du gyrocompas n'a pas été comparée à celle du compas magnétique à la suite des coupures de courant. Pour surveiller la progression du navire, le capitaine se servait uniquement du système de navigation intégré de précision par cartes électroniques (ECPINS), dont l'indication du cap du navire était inexacte à cause de la panne du gyrocompas, mais il ne s'est pas rendu compte de l'erreur.

Le BST a compilé l'image qui suit pour montrer l'écart entre la route vraie (COG) du navire et le cap affiché sur l'écran du système de navigation intégré de précision par cartes électroniques (ECPINS) au moment de l'événement. Les indicateurs gris en forme de navire montrent ce que le capitaine aurait vu sur l'écran du système, tandis que les indicateurs jaunes montrent la route vraie réelle.

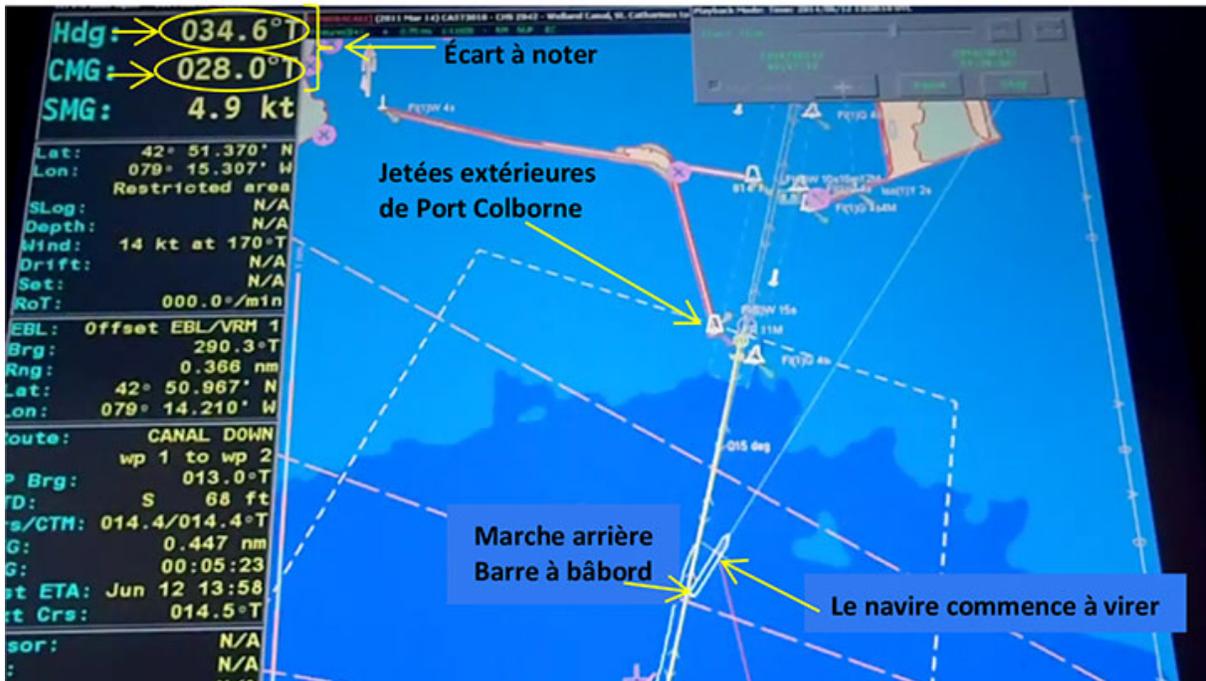
**Capture d'écran 1 :** Lorsque le navire commence à virer sur tribord et à s'éloigner de l'entrée du canal, l'écart entre le cap du navire et la route vraie commence à augmenter, comme à l'habitude.

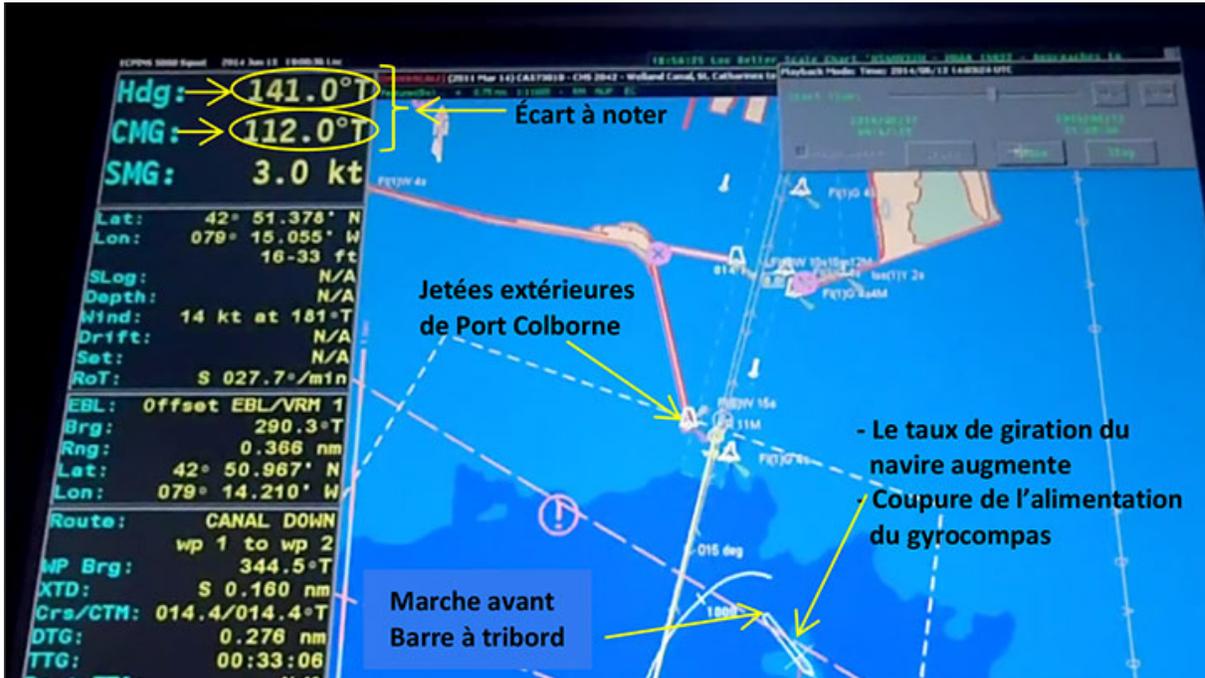
**Capture d'écran 2 :** Au fur et à mesure que le navire vire, l'écart entre le cap du navire et la route vraie continue d'augmenter, ce qui est aussi normal.

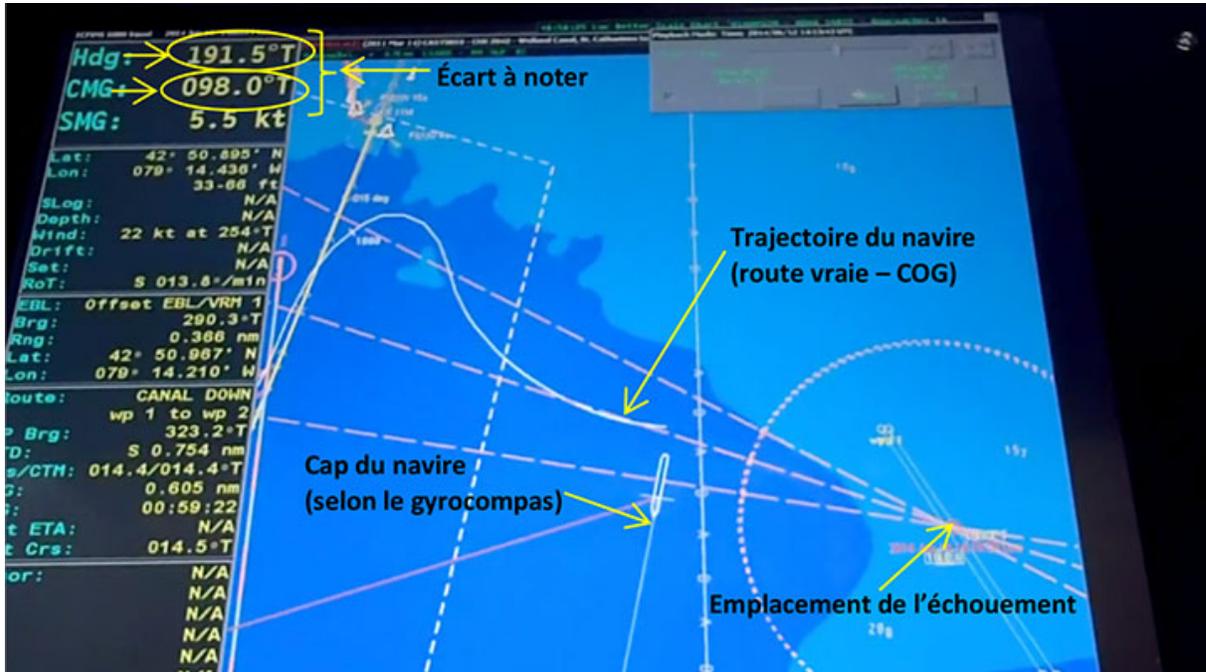
**Capture d'écran 3 :** Le navire a achevé le virage et fait route au cap 180°G depuis environ une demi-minute. À ce moment-là, l'écart entre la route vraie et le cap augmente alors qu'il aurait normalement dû commencer à diminuer. De plus, l'indicateur en forme de navire pointe vers le sud, même si le navire fait route vers l'est.

Nota : Il n'a pas été possible de déterminer la raison pour laquelle l'indicateur en forme de navire ne recouvre pas la trajectoire du navire, ce qui est normalement le cas.

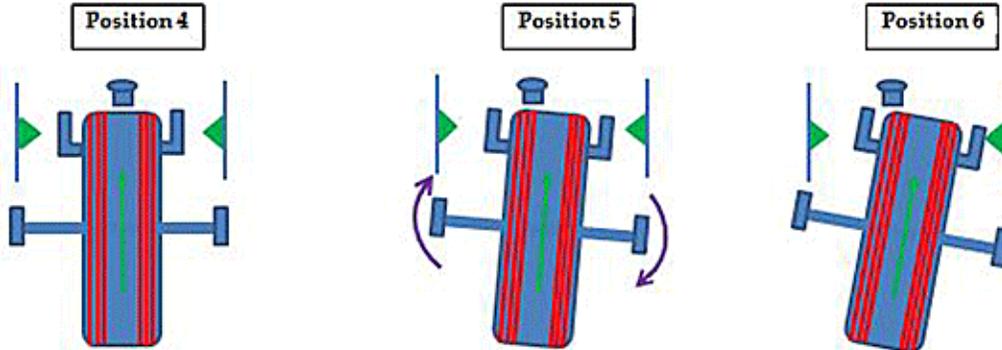
### AU-MOMENT DE L'ÉVÉNEMENT

**Position 5** = Alors que le navire exécute un virage, un mouvement d'inclinaison se produit. L'alimentation électrique est interrompue. Le dispositif de captage est mis hors tension et ne transmet pas de courant électrique.

**Position 6** = Le rotor continue à s'incliner jusqu'à ce qu'il s'immobilise contre les butées, de sorte que le gyrocompas n'est plus fiable.
