RAPPORT D'ENQUÊTE SUR LA SÉCURITÉ DU TRANSPORT MARITIME M18P0230

ENGAGEMENT ET CHAVIREMENT

Remorqueur *George H Ledcor*
Bras nord du fleuve Fraser (Colombie-Britannique)
13 août 2018

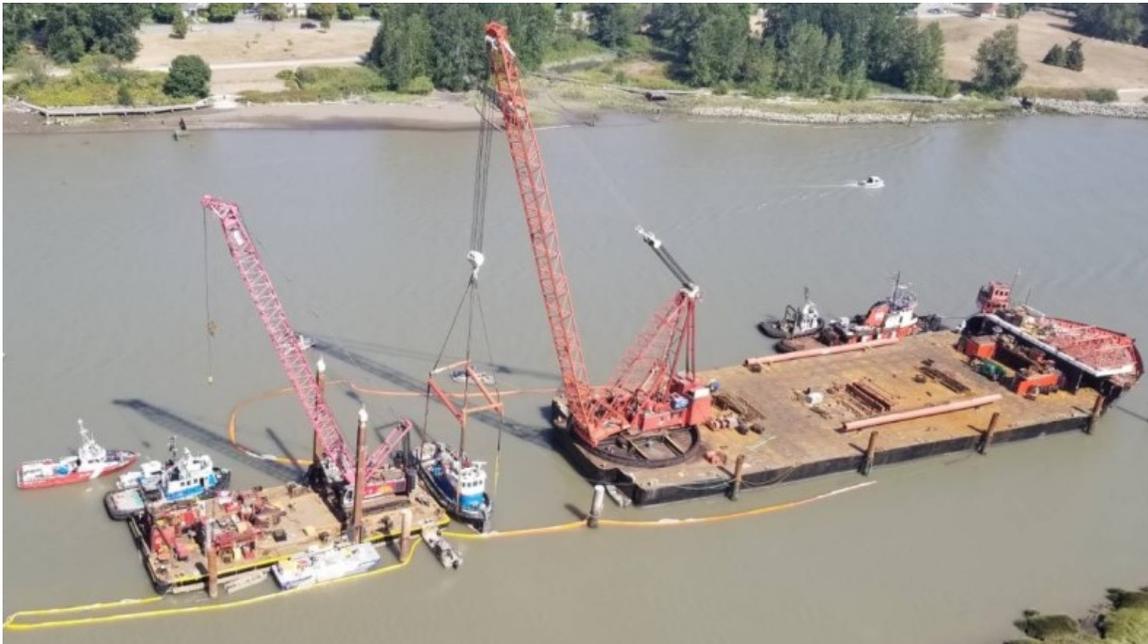
Le 16 août, le *George H Ledcor* a été renfloué (figure 5), et l'eau qu'il contenait a été pompée jusqu'à ce qu'il puisse être remorqué vers un chantier naval à proximité, puis sorti du fleuve.

Figure 5. Barges-grues soulevant le *George H Ledcor* (Source : Intervention environnementale de la Garde côtière canadienne)

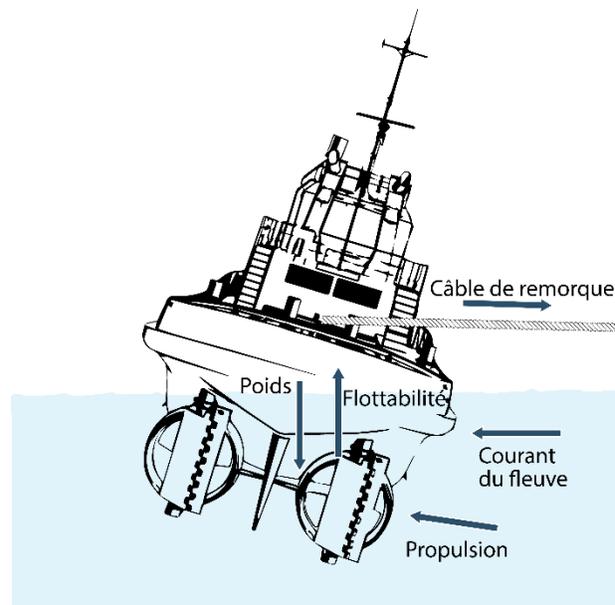
Les forces environnementales, comme le vent, les vagues, le courant et la profondeur du fleuve, peuvent influencer sur la stabilité et contribuer à l'apparition d'une situation d'engagement. L'angle de gouvernail du navire, la force de propulsion appliquée ainsi que les effets de l'immersion du livet de pont sont aussi des facteurs à prendre en compte (figure 6)²⁹.

Figure 6. Forces pouvant contribuer à une situation d'engagement (Source : BST)

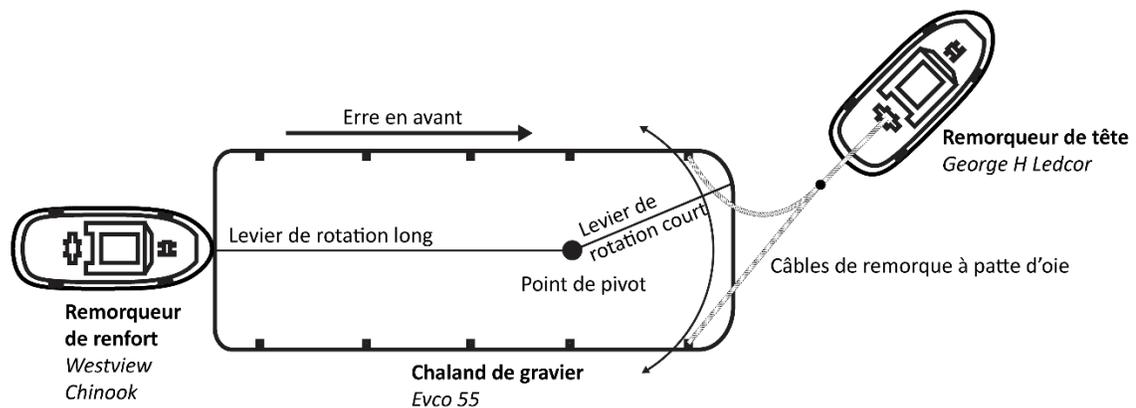
Dans l'événement à l'étude, le remorqueur de renfort servait à pousser le chaland vers l'amont du fleuve. Le remorqueur de renfort était placé au centre de la poupe du chaland et utilisé uniquement pour pousser; il n'aidait pas à guider le chaland. Le remorqueur de renfort disposait d'un levier de rotation plus long et avait plus d'influence sur la direction et l'erre du chaland (en ligne droite) que le remorqueur de tête, dont le levier de rotation était plus court (figure 7). Par conséquent, le remorqueur de tête, avec son levier de rotation plus court, était incapable de faire virer le chaland.

Figure 7. Comparaison des leviers de rotation du George H Leducor et du Westview Chinook (Source : BST)

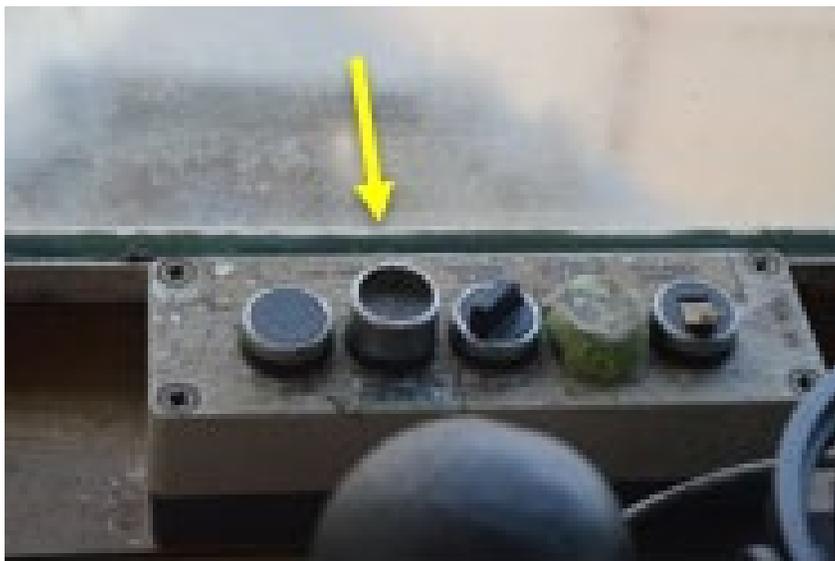
Caractéristique	Timonerie (figure 8)	Pont supérieur arrière (figure 9)	Pont principal (figure 10)
Position	Deuxième bouton à partir de la gauche	Troisième bouton à partir de la gauche dans la rangée du bas	Premier bouton à partir de la gauche dans la rangée du haut
Orientation	Horizontale	Verticale	Verticale
Couleur du bouton de largage de remorque	Noir	Rouge	Rouge
Couleur du bouton de réenclenchement	Noir	Noir	Noir
Cache de sécurité	Autour du bouton de largage de remorque seulement	Cache de sécurité unique entourant les boutons de largage de remorque et de réenclenchement	Caches de sécurité individuels autour du bouton de largage de remorque et du bouton de réenclenchement
Éclairage	Sans éclairage	Sans éclairage	Éclairé
Étiquetage	Boutons de largage de remorque et de réenclenchement étiquetés Étiquettes invisibles	Étiquette seulement pour le bouton de largage de remorque Étiquette invisible	Boutons de largage de remorque et de réenclenchement étiquetés Étiquettes invisibles

Figure 8. Dispositif de largage de remorque au poste de conduite de timonerie, bouton de largage de remorque indiqué par la flèche jaune (Source : BST)

Dans l'événement à l'étude, le capitaine et le matelot de pont de quart ont tenté d'utiliser les dispositifs de largage de remorque du *George H Ledcor*, mais sans succès. Le capitaine n'a pas réussi à atteindre le bouton dans la timonerie, à cause de la gêne du navire, qui avait commencé à chavirer. Le matelot de pont a repéré et enfoncé un bouton sur le pont supérieur arrière pour relâcher le câble de remorque. Des essais réalisés par la suite ont déterminé que le frein de treuil était toujours serré, ce qui indique que le dispositif de largage de remorque n'avait pas été activé.

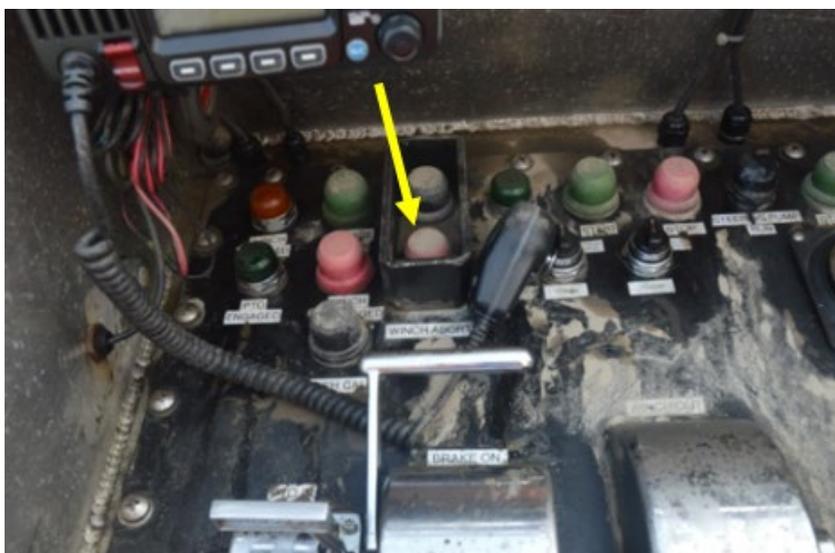
Figure 9. Dispositif de largage de remorque au poste de conduite du pont supérieur arrière, bouton de largage de remorque indiqué par la flèche jaune (Source : BST)

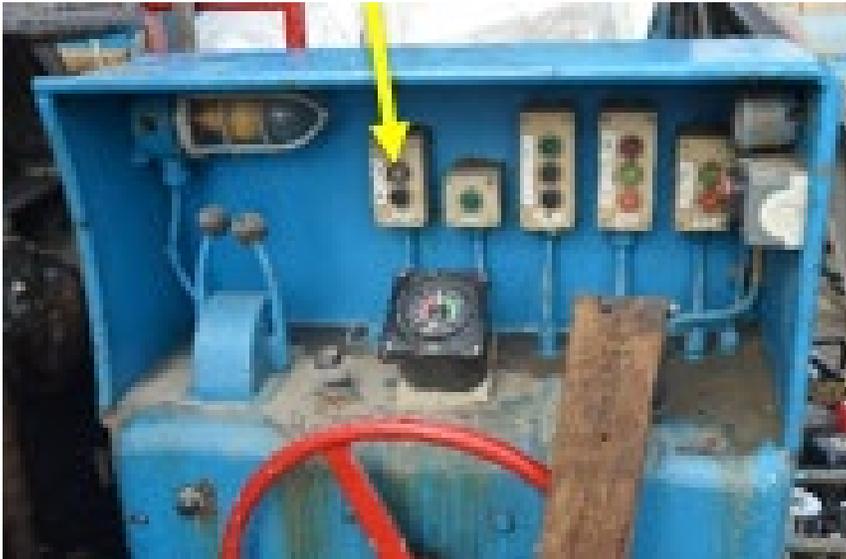
Figure 10. Dispositif de largage de remorque au poste de conduite du pont principal, bouton de largage de remorque indiqué par la flèche jaune (Source : BST)

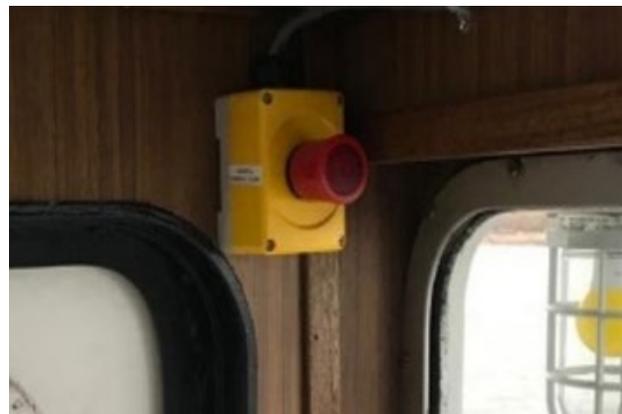
Figure 11. Bouton normalisé de dispositif de largage de remorque ajouté récemment (Source : Ledcor Resources and Transportation Inc.)

À la suite de l'événement à l'étude, l'entreprise a installé des dispositifs de largage de remorque supplémentaires de modèle standard à un endroit commun dans tous ses remorqueurs (figure 11).

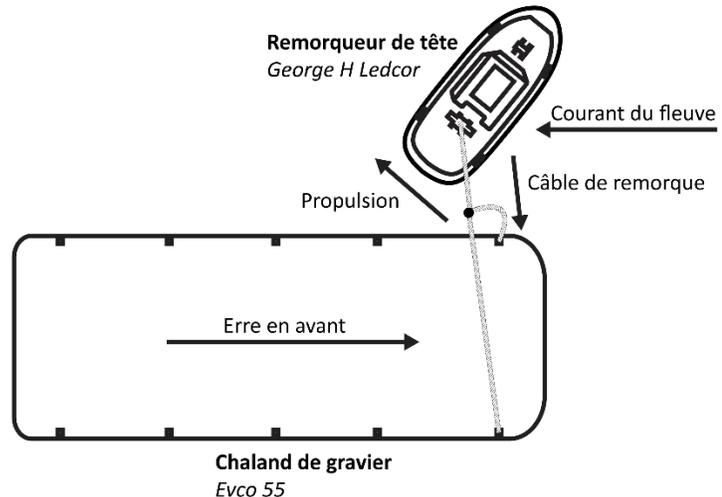
Lorsque le capitaine s'est aperçu que le chaland n'avait pas répondu au changement de cap, il a demandé au remorqueur de renfort d'arrêter de pousser et a poussé la barre encore plus à bâbord. Cependant, le chaland a continué en ligne droite et a commencé à dépasser le remorqueur; le court câble de remorque, qui n'était pas maintenu par des appareils de retenue, a alors commencé à exercer une

Figure 12. Forces influant sur la stabilité du *George H Leducor* au moment où le chaland *Evco 55* le dépassait (Source : BST)

force de travers sur le remorqueur, le mettant en position d'engagement. Lorsque le chaland a commencé à dépasser la poupe du remorqueur à tribord, le capitaine a mis plein gaz en poussant la barre complètement à tribord. Or, étant donné les forces agissant sur la stabilité du navire, entre autres la poussée des hélices, le courant du fleuve contre la coque et la force croissante exercée par le câble de remorque, cette mesure a fait gîter encore plus le remorqueur (figure 12). L'évolution de la situation était telle que le capitaine n'a pas eu suffisamment de temps pour prendre des mesures correctives.
