## Rapport d'enquête sur accident maritime

### Échouement

du petit homardier «STUMP JUMPER»  
Long Island (Nouvelle-Écosse)  
30 novembre 1993

Rapport numéro M93M0008

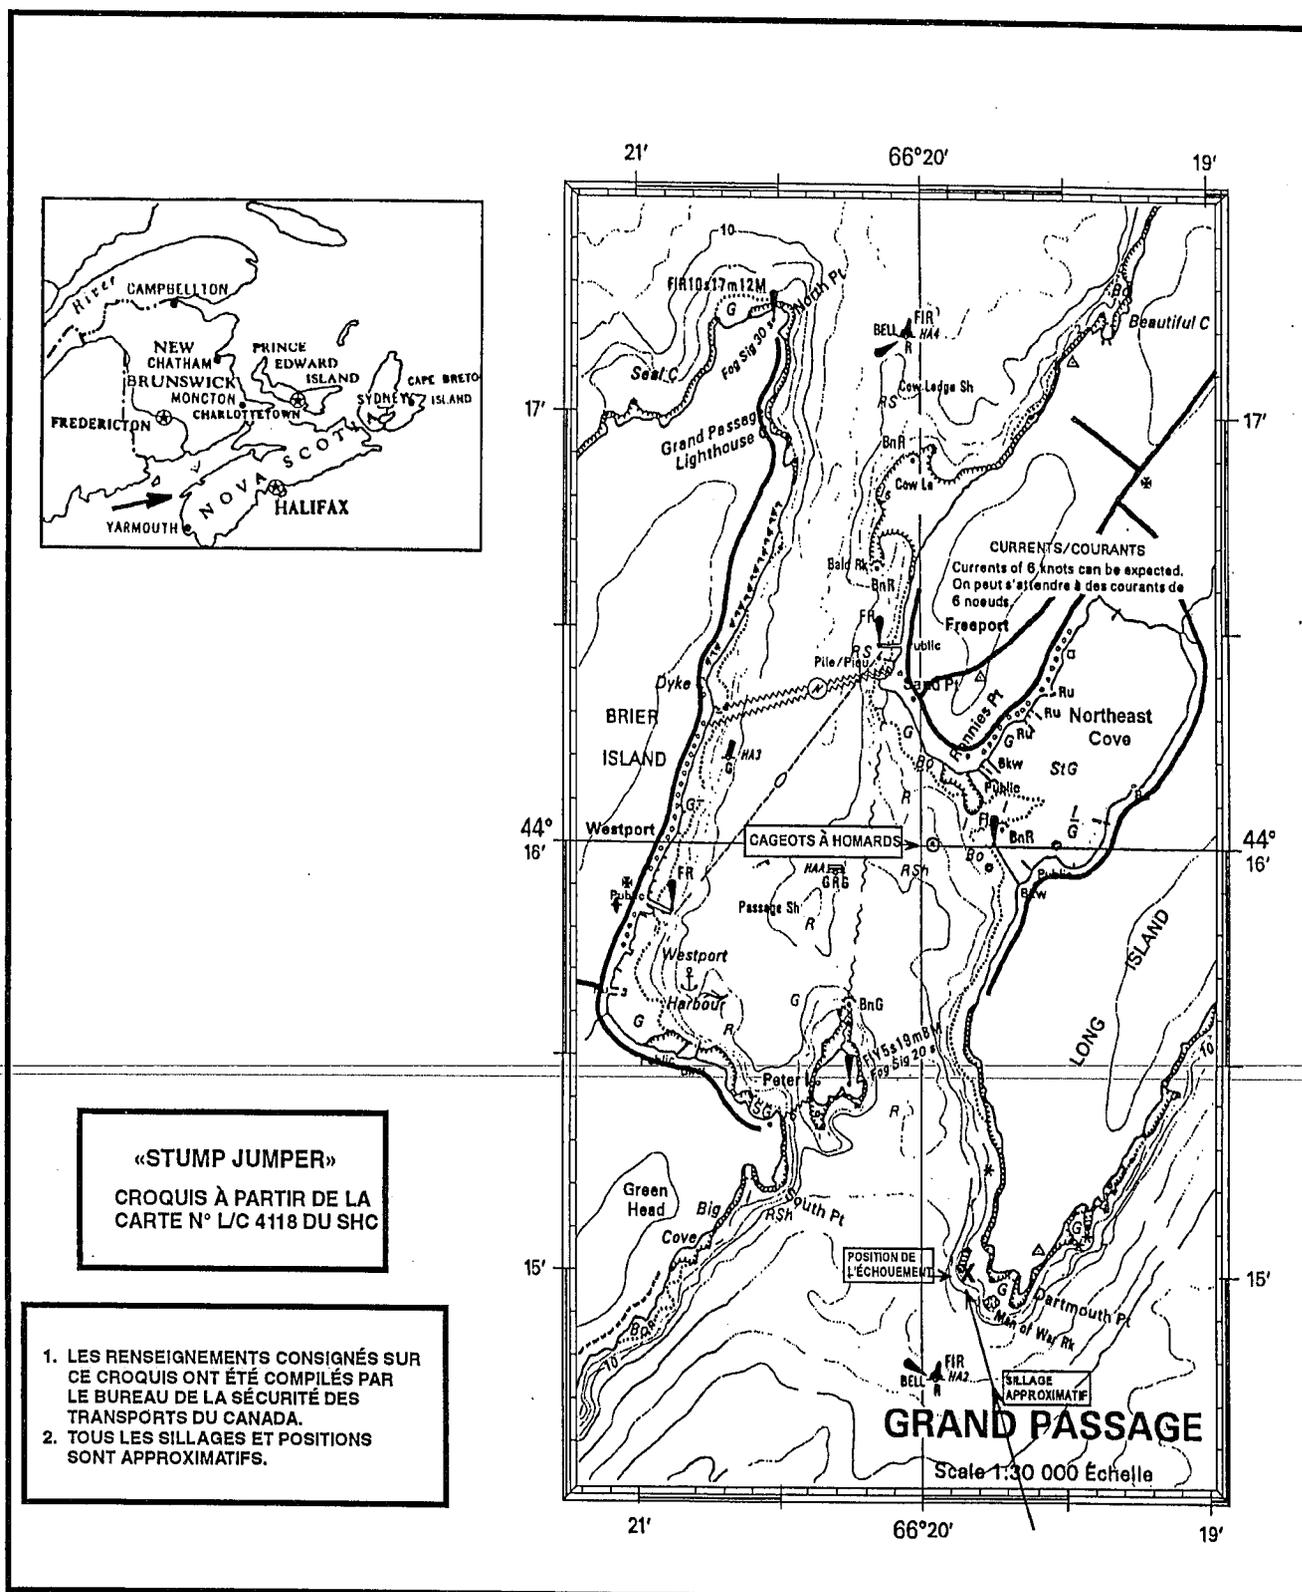
## Annexe B - Croquis du secteur de l'échouement

Après être passé entre la bouée HA2 et la pointe Dartmouth et alors qu'il filait environ 10 noeuds dans l'obscurité mais par bonne visibilité, le navire s'est échoué inopinément sur la chaîne de rochers de la pointe Dartmouth à 18 h 15 (voir l'annexe B). Le navire est monté sur la lisière de la chaîne de rochers, offrant son flanc bâbord à une houle du sud-ouest qui l'a fait durement travailler contre les rochers.

Après l'échouement, on a vérifié la position de la bouée lumineuse à cloche HA2; on a constaté que celle-ci était à 5,5 encablures au sud de sa position sur la carte. La bouée, surmontée d'un feu à éclats rouge, devait être laissée sur tribord par les navires.

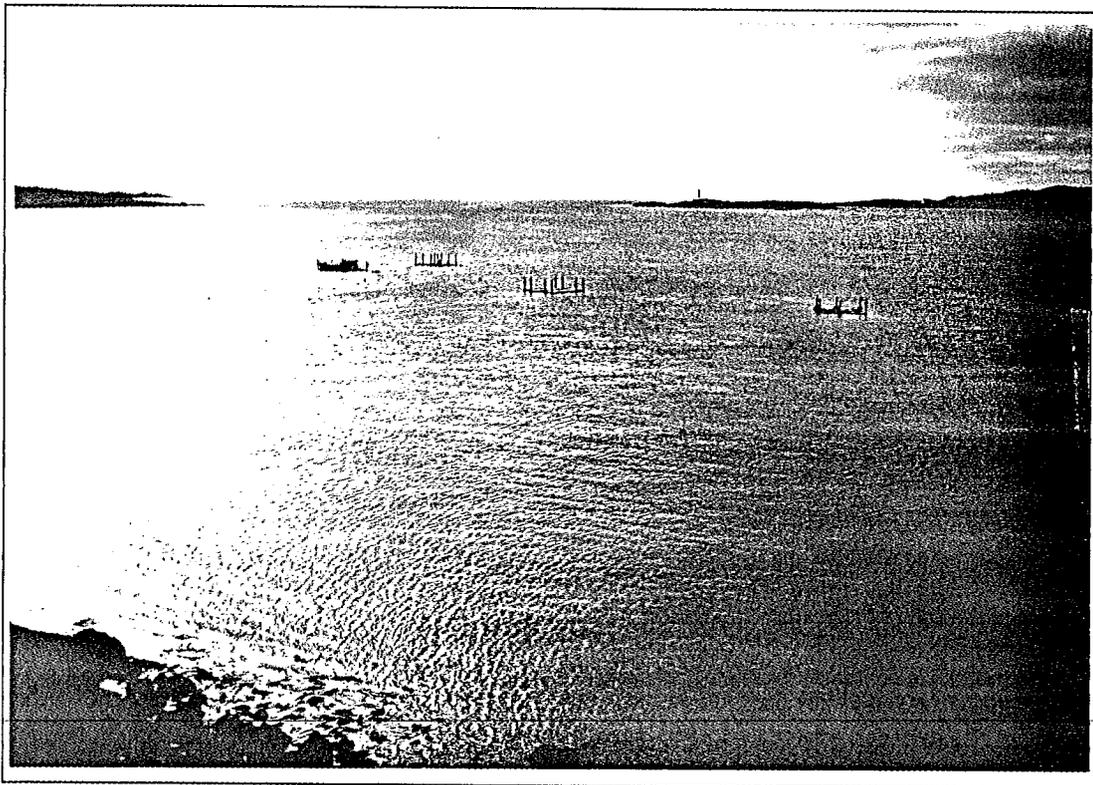
Des cageots à homards au large de Freeport.  
À remarquer : la chaîne de rochers de la pointe Dartmouth en arrière-plan.
