RAPPORT D'ENQUÊTE SUR ACCIDENT MARITIME

M98C0046

CONTACT AVEC LE FOND

HYDROPTÈRE À PASSAGERS «SUNRISE V»

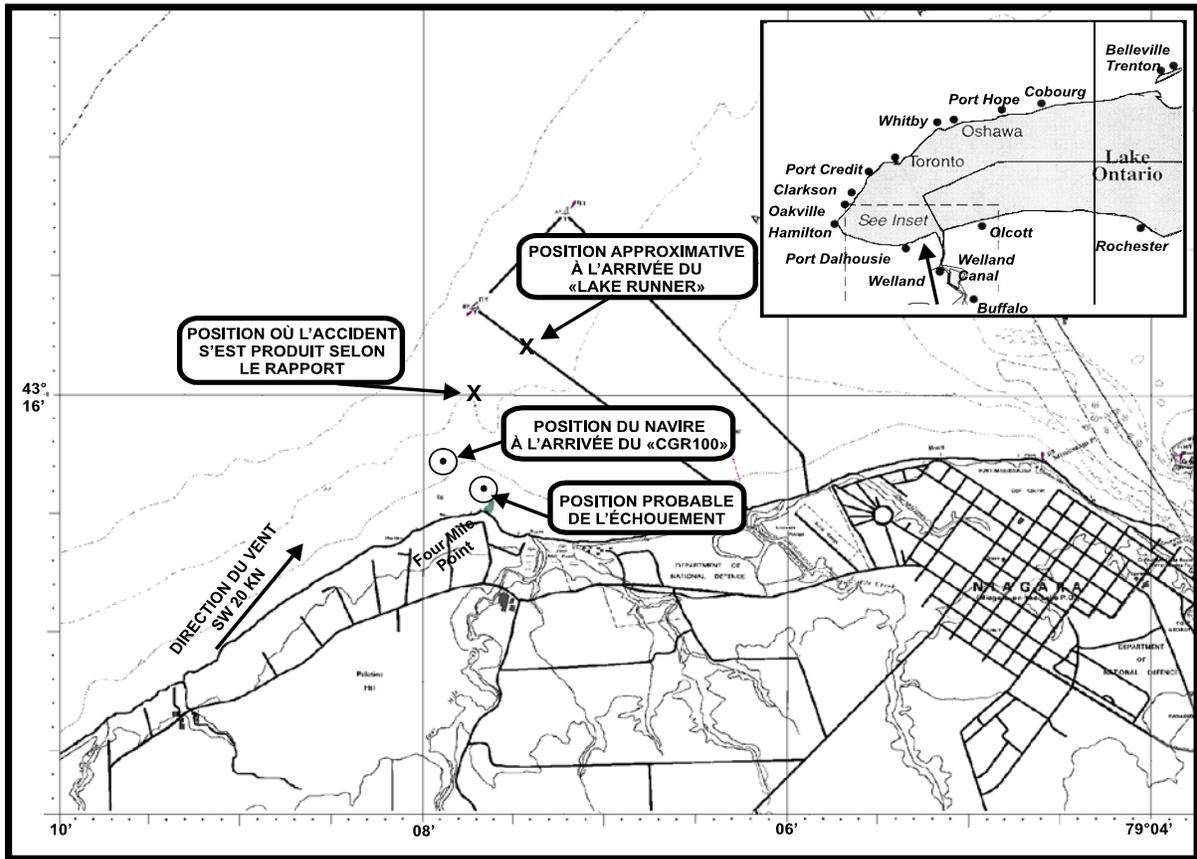
# Annexe A - Carte et disposition générale

il est probable que le navire a touché le fond sensiblement plus près du rivage qu'à la distance signalée par le navire (voir l'annexe A).

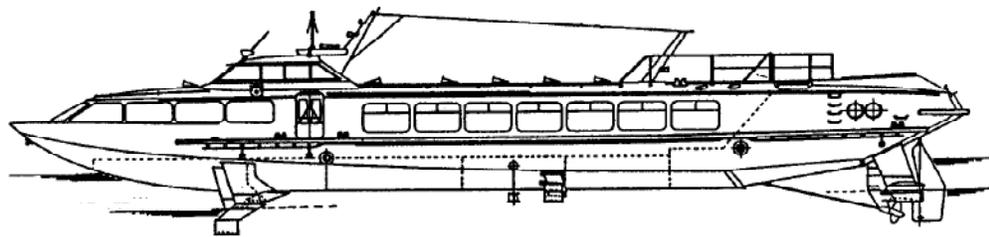
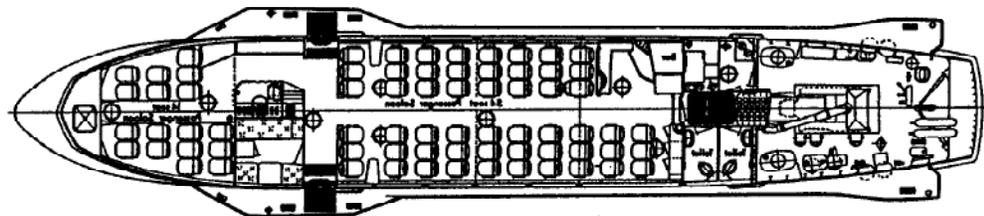
Le «SUNRISE V» est un hydroptère à passagers Voskhod-2 de fabrication soviétique, qui est conçu pour circuler sur les rivières navigables et les bassins d'eau douce des pays à climat tempéré. La coque et les superstructures, faites d'un alliage d'aluminium et de magnésium soudée, sont montées sur des plans porteurs fixes et semi-immérgés faits d'acier inoxydable, situés à l'avant et à l'arrière. La coque sous le pont des passagers est subdivisée en huit compartiments étanches conçus pour permettre au navire de rester à flot en eaux calmes en cas d'avaries dans l'espace machines ou d'avaries touchant un autre compartiment étanche. La passerelle se trouve à l'avant et l'espace machines est à l'arrière. La puissance de propulsion est fournie par un moteur diesel marin à haute vitesse qui entraîne une hélice dont l'arbre est fortement incliné, par l'entremise d'un entraînement de réduction en «V». (Voir l'annexe A.)
