RAPPORT D'ENQUÊTE SUR UN ACCIDENT MARITIME

M98M0061

ABORDAGE

Rapport numéro M98M0061

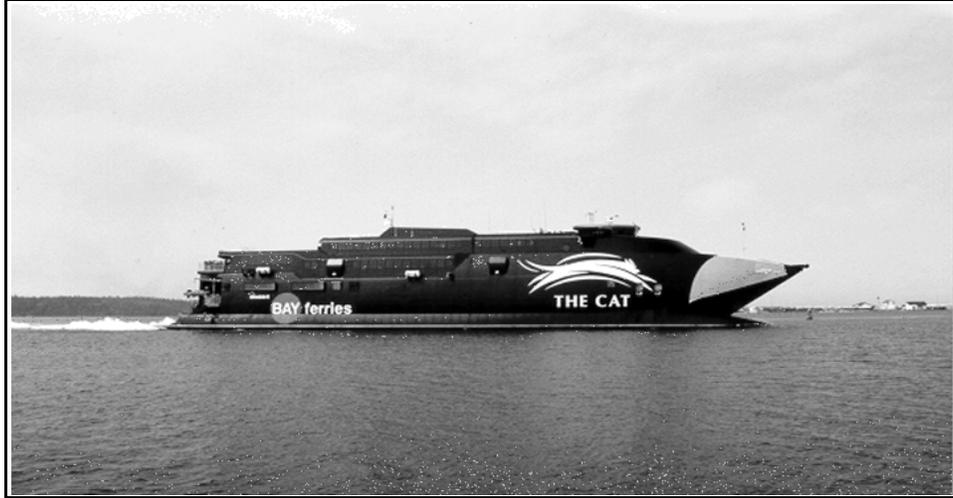
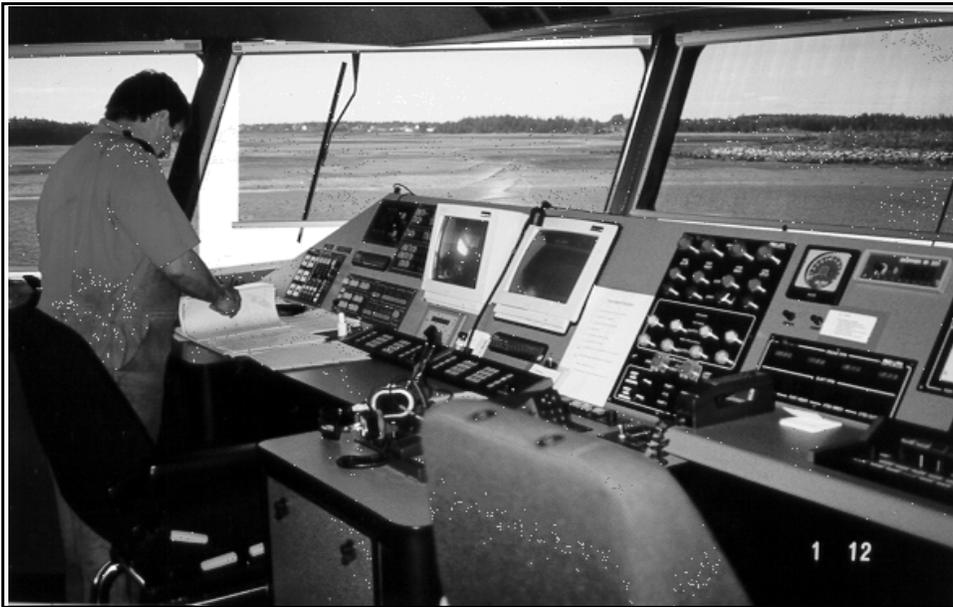
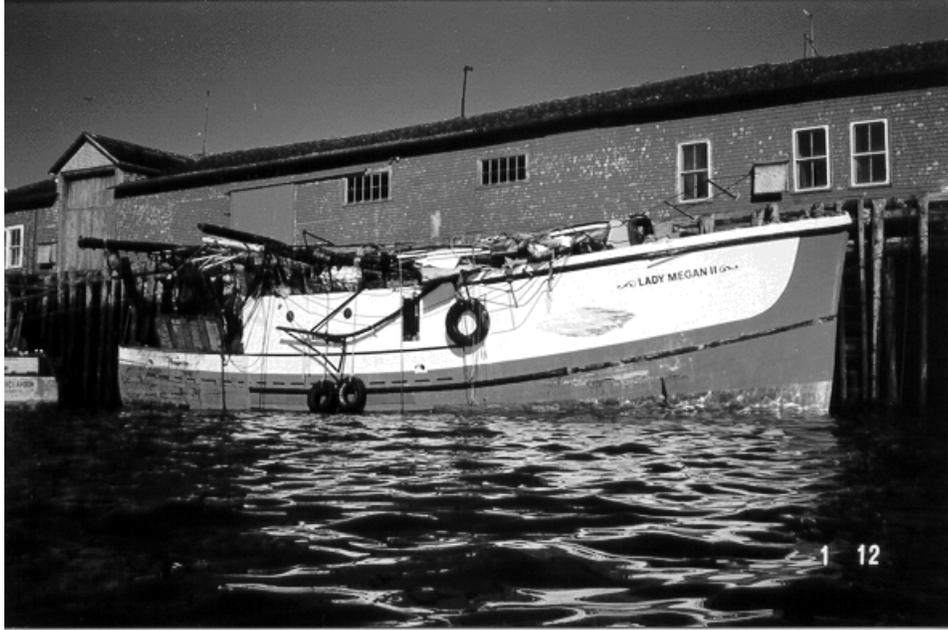
Annexe B - Photographies

Le « INCAT 046 » a subi de petites avaries sous le pont-garage qui est classé comme un pont découvert. Les petites avaries au pont n'ont pas compromis la navigabilité du bâtiment.

Le « LADY MEGAN II » a subi des avaries importantes. La timonerie, les mâts et le gréement du bateau de pêche ont été écrasés quand ils sont entrés en contact avec la section de la coque du traversier qui se trouvait sous le pont-garage.
