## RAPPORT D'ENQUÊTE FERROVIAIRE

R04Q0006

### DÉRAILLEMENT EN VOIE PRINCIPALE

DU TRAIN DE MARCHANDISES A-403-21-07  
EXPLOITÉ PAR LE CANADIEN NATIONAL  
AU POINT MILLIAIRE 77,8 DE LA SUBDIVISION MONTMAGNY  
À MONTMAGNY (QUÉBEC)  
LE 7 FÉVRIER 2004

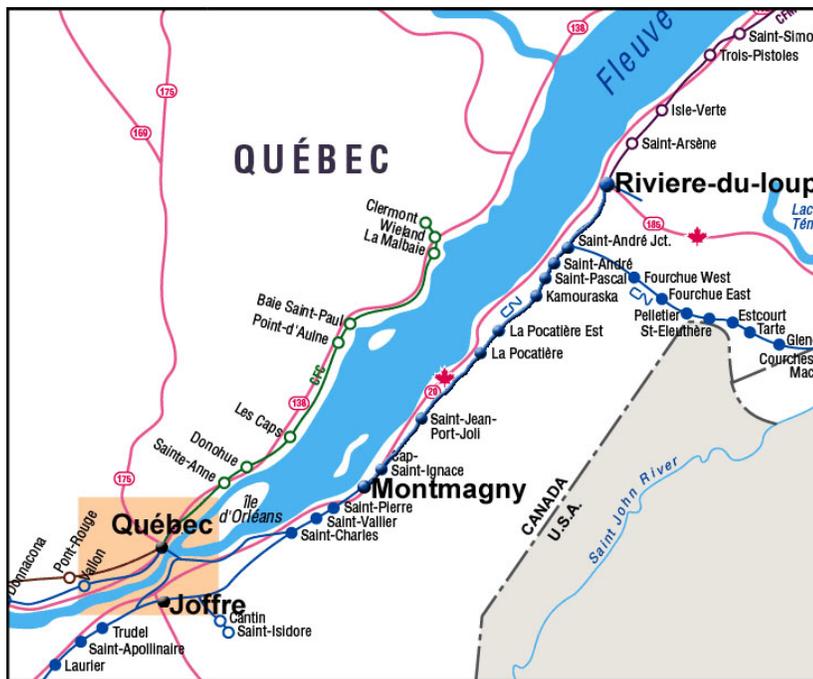
Comme le train approche de Montmagny (voir la figure 1), le mécanicien commence à le faire ralentir en se servant du frein rhéostatique des locomotives. L'équipe ressent un effet modéré de compression des attelages tandis qu'on applique le frein rhéostatique. Pendant que le train passe dans la ville avec le frein rhéostatique toujours en fonction, un serrage d'urgence intempestif des freins du train se déclenche. L'équipe applique les procédures d'urgence et constate par la suite que 27 wagons ont déraillé sur le pont qui enjambe la rivière du Sud, au point milliaire 77,8.

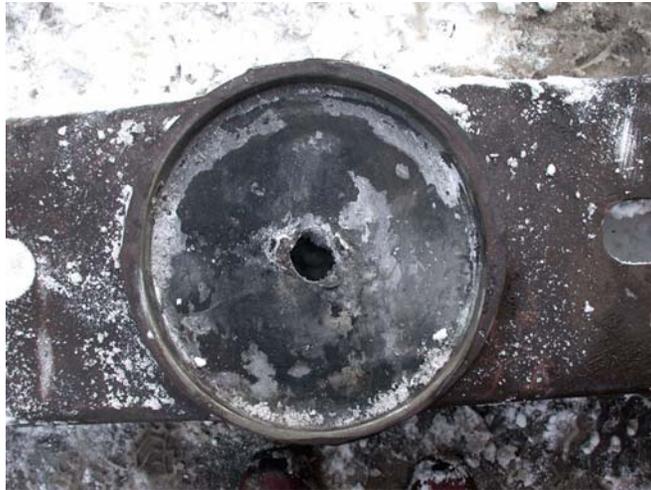
Le premier wagon qui a déraillé était un wagon-tombereau à copeaux vide, CN 879261, en l'occurrence le 7<sup>e</sup> wagon derrière les locomotives. Le wagon avait perdu son équipement de freinage et ses bogies. La partie avant de la crapaudine et le rebord de la pièce moulée de la traverse danseuse, au bout A du wagon, montraient des motifs d'usure appariés et des surfaces de contact polies. Les trous des chevilles ouvrières des pièces moulées de la crapaudine et de la traverse pivot étaient tordus dans la direction correspondant au sens d'avancement du train (voir la photo 1). La distorsion était récente, et ne montrait aucun signe de corrosion. Comme le bogie avait subi des dommages considérables et comme des pièces provenant de bogies similaires étaient éparpillées sur les lieux de l'événement, il a été impossible de reconstituer le bogie en question.

Les rainures correspondantes qui ont été relevées sur les pièces moulées des traverses danseuses et sur la crapaudine du bout A du wagon CN 879261 donnent à penser que la crapaudine du wagon s'est déplacée longitudinalement et qu'elle reposait sur le rebord de la pièce moulée de la traverse danseuse. Donc, la crapaudine du premier wagon-tombereau à copeaux qui a déraillé, CN 879261, était mal logée dans la pièce moulée de la traverse danseuse. Il n'est pas certain que ce déplacement aurait rendu le wagon encore plus susceptible d'être affecté par un mouvement de galop du bogie et par les oscillations de la caisse, mais les motifs d'usure et les surfaces de contact polies sur la pièce moulée de la traverse danseuse et la crapaudine portent à croire que les bogies ont été affectés par un mouvement de galop du bogie à haute vitesse.

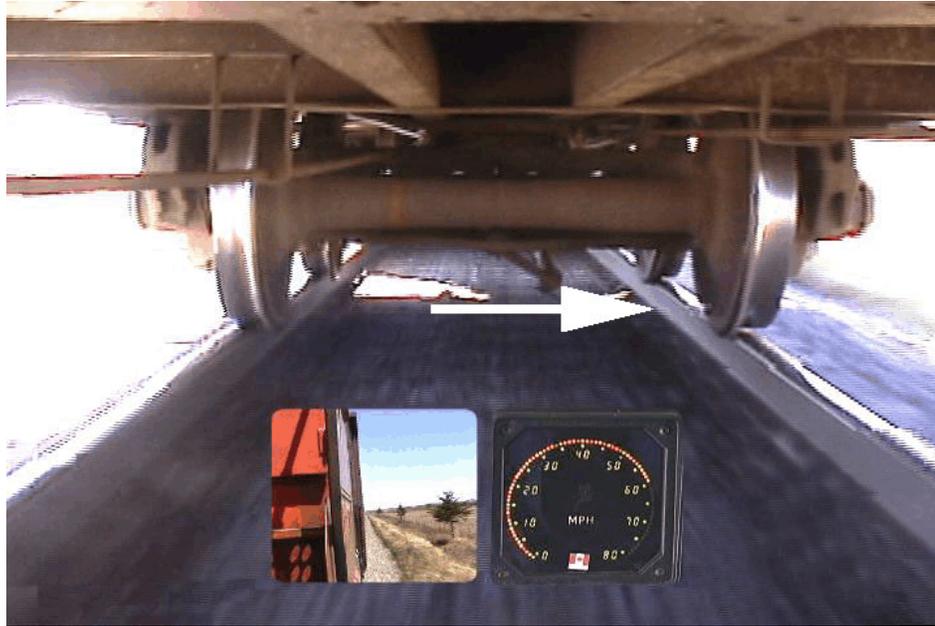
On a observé un mouvement de galop du bogie sur les deux wagons mis à l'essai, et le mouvement apparaissait à des vitesses situées entre 48 mi/h et 54 mi/h, tout dépendant de l'état de la voie et de l'emplacement. Le mouvement de galop et les oscillations latérales de la caisse des wagons devenaient plus violents à mesure que la vitesse augmentait, entraînant des contacts violents entre les boudins de roue et le rail ainsi que le soulèvement d'une roue (voir la photo 2).
