RAPPORT D'ENQUÊTE FERROVIAIRE
R05H0013

DÉRAILLEMENT EN VOIE PRINCIPALE

CANADIEN NATIONAL
TRAIN DE MARCHANDISES N° U-78631-04
POINT MILLIAIRE 113,35 DE LA SUBDIVISION KINGSTON
PRESCOTT (ONTARIO)
LE 4 JUILLET 2005

Rapport numéro R05H0013

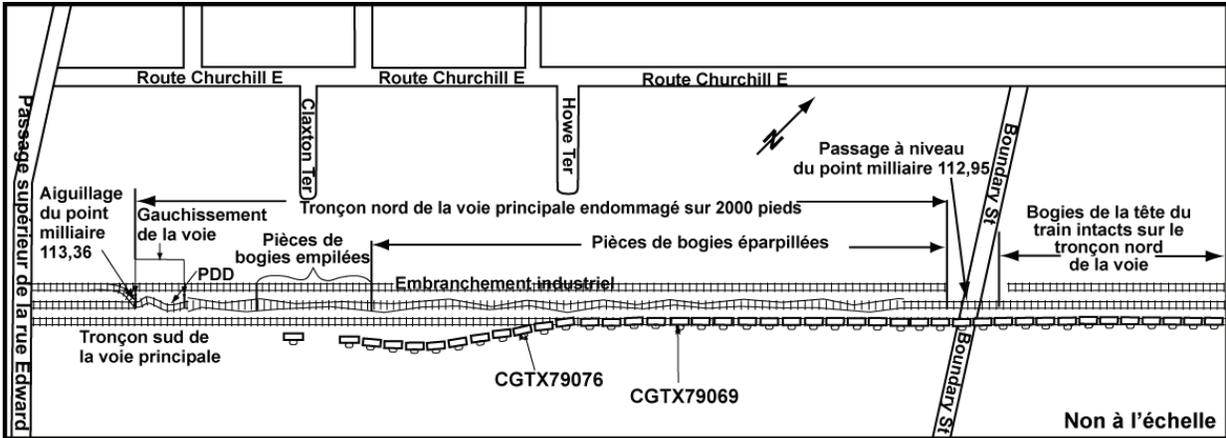
La zone du déraillement allait du branchement situé au point milliaire 113,36, jusqu'au passage à niveau du point milliaire 112,95 (voir la figure 2).

Figure 2. Diagramme montrant les lieux du déraillement

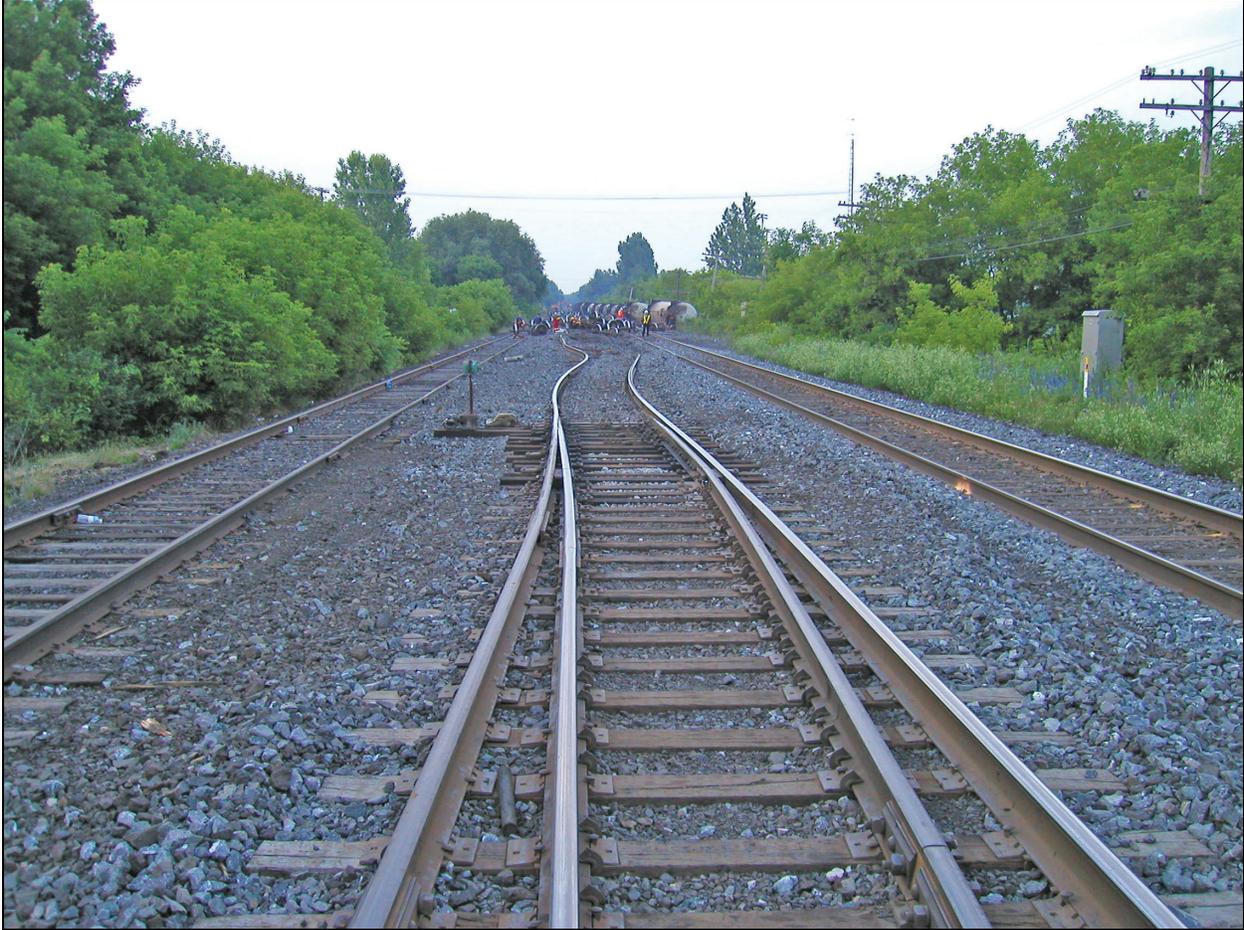
Dans le secteur du branchement, la voie ferrée s'était déplacée latéralement d'environ 24 pouces. Cette déviation commençait à 24 pieds à l'ouest de la pointe d'aiguille et allait vers l'est en décrivant un « S » sur une distance de 133 pieds (voir la photo 1). Les enquêteurs ont relevé une marque au sommet du rail sud, à environ 60 pieds à l'est de la pointe d'aiguille. À deux pieds de la marque, et sur une distance de 30 pieds en direction est, on a remarqué que les crampons du côté intérieur et les anticheminants portaient des marques d'impact. La structure de la voie a été endommagée sur une distance de quelque 2 000 pieds, jusqu'au passage à niveau public.

Photo 1. Photo de la zone du déraillement montrant le gauchissement de la voie

Les premières marques de roues ont été observées sur le champignon du rail, les crampons et les anticheminants dans la zone où l'on a observé une déviation latérale de la voie devant le train. La déviation latérale, la courbe en forme de S dans la voie détruite et la température ambiante élevée le jour du déraillement donnent à penser que des efforts de compression considérables ont provoqué un gauchissement de la voie.

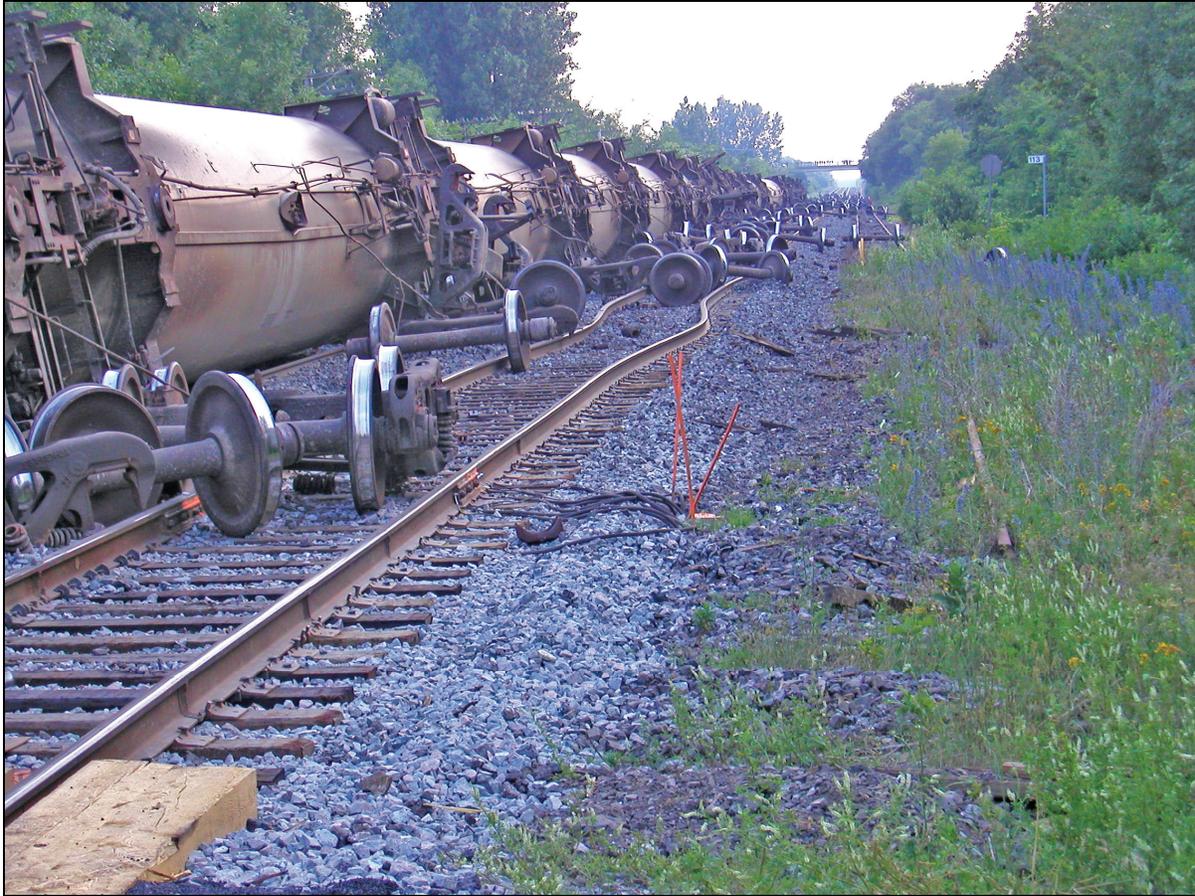
Tous les wagons déraillés se sont renversés sur le côté. Le dernier wagon du train s'est dételé et a terminé sa course au point milliaire 113,28, et les 50 autres wagons sont restés attelés aux locomotives. Les 21 premiers wagons (à partir des locomotives) se sont immobilisés à l'est du passage à niveau et obstruaient le tronçon sud de la voie, tandis que leurs bogies intacts étaient restés sur les rails du tronçon nord. Les wagons 22 à 39 reposaient aussi sur le tronçon sud de la voie principale, mais les pièces de leurs bogies étaient éparpillées sur la portion nord de l'emprise (voir la photo 2). Le reste des wagons se sont immobilisés en oblique au sud des voies, tandis que la plupart de leurs pièces de bogie se sont empilées à environ 250 pieds à l'est de la pointe d'aiguille.

Photo 2. Photo des lieux du déraillement vus de l'est à partir du passage à niveau
