**RAPPORT D'ENQUÊTE FERROVIAIRE**  
**R07D0009**

**DÉRAILLEMENT EN VOIE PRINCIPALE**  
**DU TRAIN DE MARCHANDISES M-31031-10**  
**EXPLOITÉ PAR LE CANADIEN NATIONAL**  
**AU POINT MILLIAIRE 99,13**  
**DE LA SUBDIVISION DRUMMONDVILLE**  
**À DRUMMONDVILLE (QUÉBEC)**  
**LE 12 FÉVRIER 2007**

Rapport numéro R07D0009

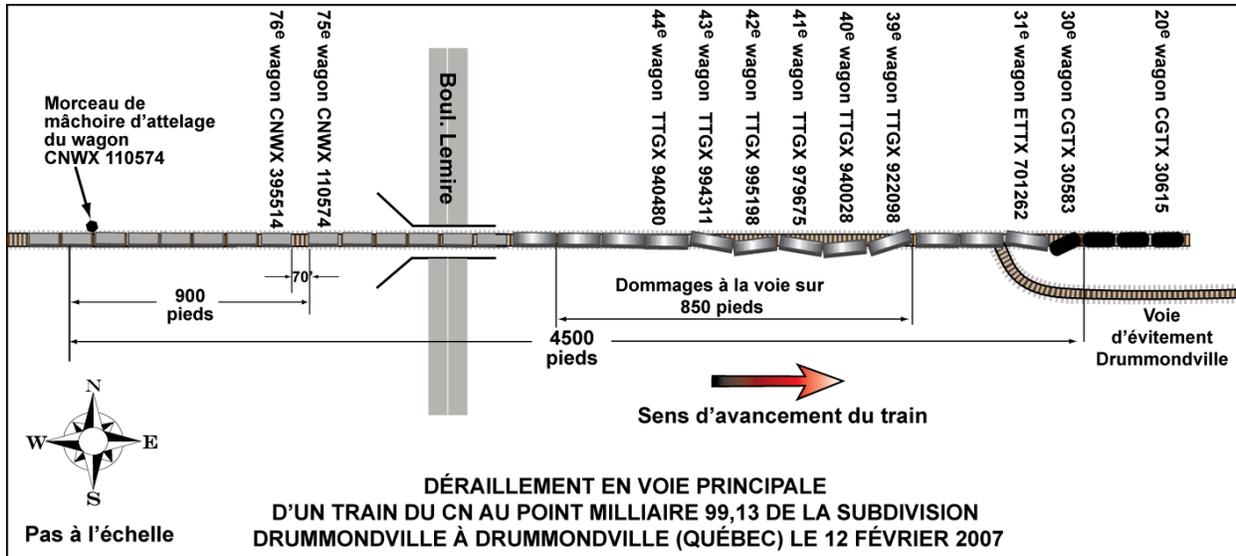
Figure 2. Diagramme montrant le secteur où le déraillement s'est produit

Les wagons sont tous restés sur leurs roues après avoir déraillé et ils ont subi des dommages minimes. Les wagons se sont mis en portefeuille le long de la voie principale et ont déraillé en deux groupes. Le 30<sup>e</sup> wagon (CGTX 30583), un wagon-citerne vide de 59 pieds de longueur, et le 31<sup>e</sup> wagon (ETTX 701262), un wagon porte-automobiles chargé mesurant 93 pieds de longueur, se sont séparés et ont déraillé au point milliaire 99,13. Des marques de boudin de roue ont été observées sur le champignon du rail sud entre les deux wagons. L'arrière du 30<sup>e</sup> wagon a déraillé au sud de la voie alors que les roues sud du bogie avant du 31<sup>e</sup> wagon sont tombées entre les rails, près de l'aiguillage ouest de la voie d'évitement Drummondville, au point milliaire 99,20 (voir la figure 2).

Les wagons du second groupe (du 39<sup>e</sup> au 44<sup>e</sup>), des wagons porte-automobiles chargés de 93 pieds de longueur, ont déraillé au point milliaire 99,24. Chacun de ces wagons s'est immobilisé en travers de la voie après que les rails se sont renversés sous le poids des wagons. Le déraillement a causé des dommages à l'aiguillage ouest de la voie d'évitement Drummondville et à un tronçon d'environ 850 pieds de la voie principale. L'examen des wagons déraillés, effectué après le déraillement, n'a révélé aucun défaut antérieur au déraillement.

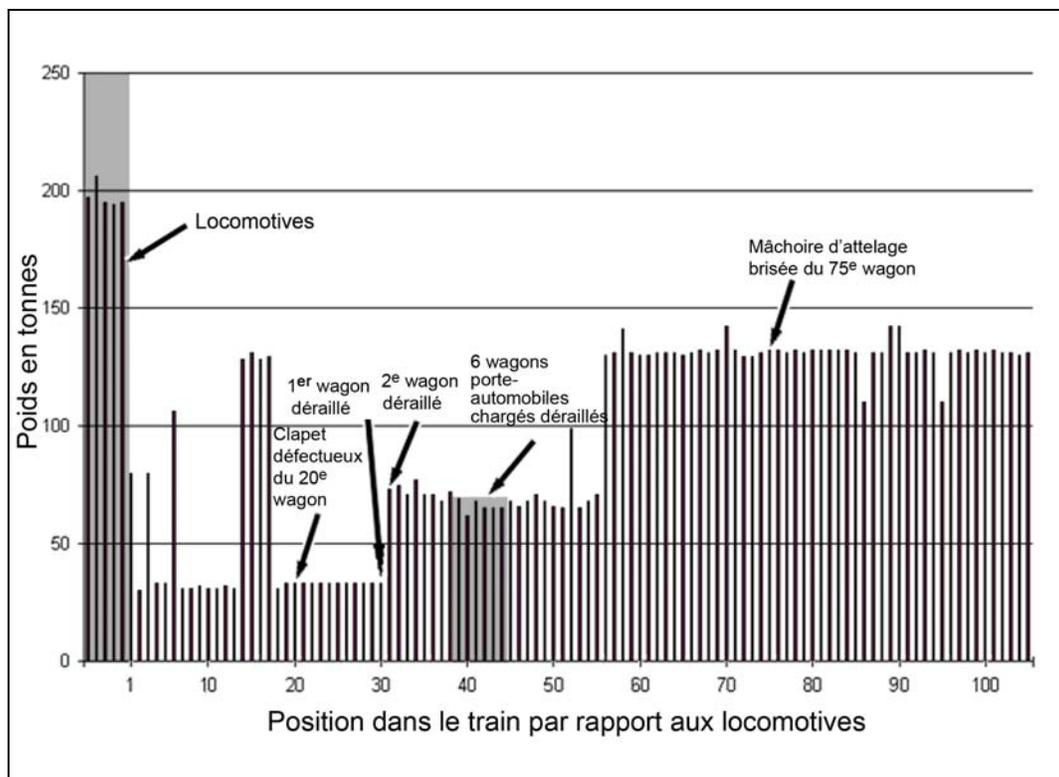
**Figure 3.** Répartition du tonnage du train

Lors de la formation du train, on a placé en tête un groupe de 30 wagons (23 vides et 7 chargés), suivi d'une rame de 25 wagons porte-automobiles chargés qui étaient munis d'amortisseurs hydrauliques en bout de wagon ayant une course de 10 pouces, puis, à la queue du train, on a placé une rame de 50 wagons de céréales lourdement chargés qui étaient munis d'appareils de traction conventionnels (voir la figure 3).

Les pratiques de formation des trains et la longueur des trains influent sur l'importance des forces dans le train. Quand, au moment de la formation du train, on place les wagons légers en tête du train et les wagons lourds à la queue, la décélération se fera plus tôt et plus rapidement à l'avant qu'à l'arrière, surtout si le frein direct des locomotives est serré en continu. Les wagons lourds placés en queue de train, du fait de la vitesse acquise, poussent alors contre les wagons de l'avant, qui ont commencé à ralentir, et ils génèrent des forces considérables de compression des attelages. Le jeu des attelages et les forces de compression des attelages sont encore plus accentués lorsque le train est long et que certains de ses wagons sont munis d'amortisseurs hydrauliques en bout de wagon ayant une longue course. Le train présentait toutes ces caractéristiques. Bien qu'on ait respecté les exigences du CN et celles de la réglementation au moment de la formation du train, le train n'avait pas une configuration qui permettait de réduire au minimum les forces dans le train.

Cependant, il existait d'autres façons de réduire au minimum l'amplitude de ces forces. Si l'on avait procédé à l'inverse au moment de la formation du train, c'est-à-dire en plaçant les wagons chargés à l'avant et les wagons vides à l'arrière, la force maximale de compression des attelages qui se serait exercée immédiatement derrière les locomotives aurait été de 311 kips. Comme la même force n'était pas suffisante pour faire dérailler des wagons vides placés à cet endroit lors du déraillement, elle aurait été encore moins susceptible de faire dérailler des wagons chargés. Donc, si l'on avait procédé à l'inverse au moment de former le train, de façon à réduire au minimum les forces dans le train, on aurait peut-être évité que le train déraile, et ce même si le frein direct a été serré pendant 13 secondes.
