RAPPORT D'ENQUÊTE FERROVIAIRE R10T0020

DÉRAILLEMENT EN VOIE NON PRINCIPALE

**MOUVEMENT DE MANŒUVRE EN TRIAGE
DU CHEMIN DE FER CANADIEN NATIONAL
AU POINT MILLIAIRE 0,0 DE LA SUBDIVISION HALTON
TRIAGE MACMILLAN, TORONTO (ONTARIO)
LE 9 FÉVRIER 2010**

Rapport numéro R10T0020

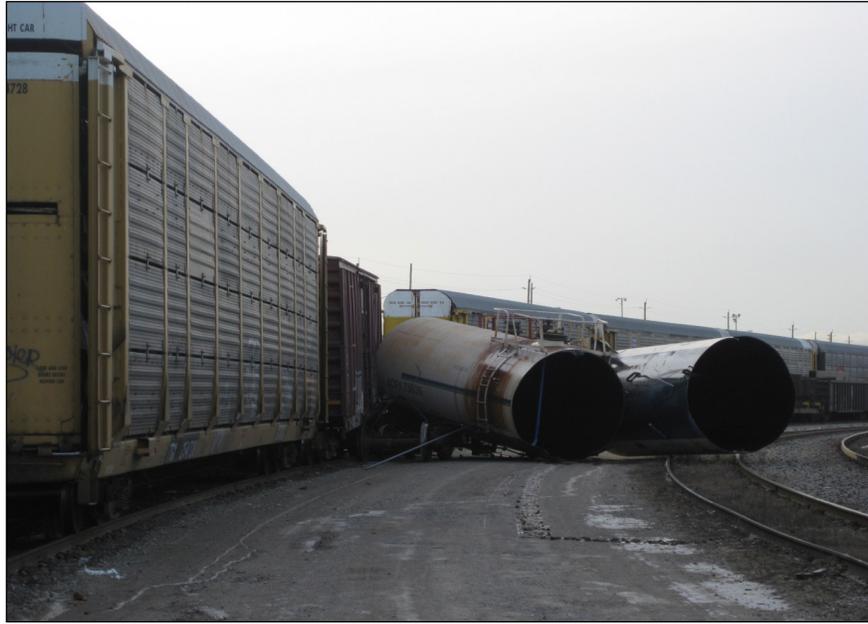
Une inspection ultérieure a révélé que les 16^e et 17^e wagons à partir des locomotives avaient déraillé près de l'aiguillage nord de la voie R-011. Le bout A du 18^e wagon et 2 wagons sur une voie adjacente ont subi des dommages d'impact. Le 17^e wagon, le wagon-citerne ACFX 73936 chargé de marchandises dangereuses (MD), s'était brisé de façon catastrophique près de son milieu et s'était séparé en deux (photo 1).

Photo 1. Wagon ACFX 73936 rompu et déraillé

Depuis l'aiguillage nord, le wagon-citerne ACFX 73936 avait été refoulé vers le sud sur une distance d'environ 600 pieds, déchargeant dans l'intervalle la totalité de son chargement de quelque 57 000 litres (15 000 gallons US) de sulfate ferreux (UN 3264) le long du chemin 12 et des voies adjacentes. Une moitié du wagon s'est immobilisée sur le chemin 12 entre les voies R-011 et R-013; l'autre moitié s'est arrêtée en obstruction du chemin 12 et de la voie R-013 (figure 3). À part la contamination par le produit, seuls des dommages sporadiques aux traverses ont été observés le long de la voie RT-011 sur une distance d'environ 600 pieds.

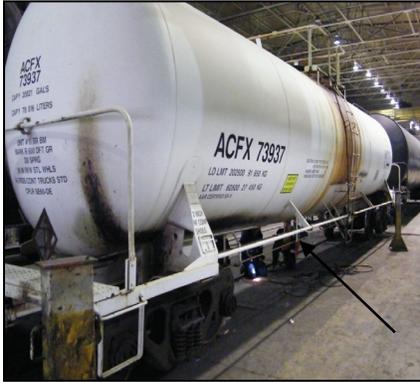
Photo 2. Wagon-citerne jumeau ACFX 73937

Un wagon-citerne jumeau (ACFX 73937) a aussi été examiné dans un établissement agréé pour la réparation des wagons-citernes. Un technicien en examens non destructifs (END) a alors analysé 3 séries de soudures d'étrier, y compris l'étrier central où s'était amorcée la fissuration du wagon-citerne accidenté. Après décapage des 6 soudures, on a fait appel aux techniques d'inspection par ressuage et magnétoscopie. Aucune fissure n'a été constatée à l'une ou l'autre des soudures. Cependant, les soudures des pattes d'étrier étaient elles aussi surdimensionnées, mesurant de 5/16 de pouce à plus de 1/2 pouce.

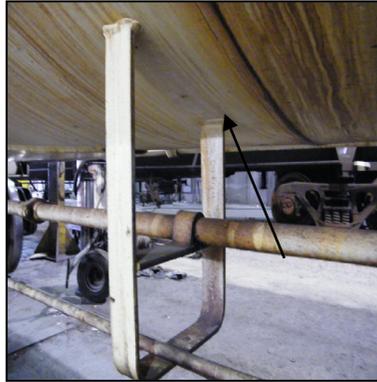
Photo 3. Point d'origine de la rupture (ACFX 73937)

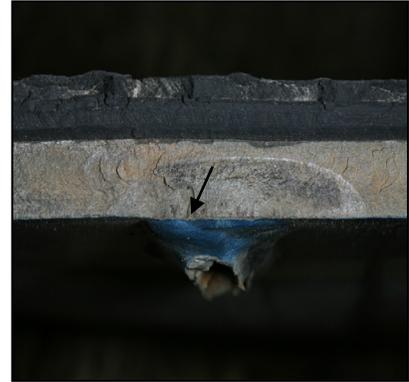
Le point d'origine de la rupture (fissure n° 1) se trouvait au congé d'une soudure d'angle longitudinale qui fixait la patte intérieure de l'étrier à la paroi de la citerne (photos 2 et 3). Il était oxydé et présentait des lignes concentriques et des marques dentelées typiques d'une fissuration de fatigue. Les caractéristiques de la rupture révélaient que des fissures multiples s'étaient amorcées à l'extérieur de la paroi de la citerne et propagées dans le matériau de la paroi. Les fissures se sont combinées en une seule fissure de fatigue d'environ 2 pouces de longueur et 5/16 de pouce de profondeur (photo 4).

Photo 4. Gros plan du point d'origine de la rupture (fissure n° 1) sur le wagon ACFX 73936

- La patte intérieure de l'étrier était située près de l'axe inférieur de la paroi de la citerne, dans une zone non renforcée. En l'absence de toute semelle de renfort, la soudure qui fixait la patte intérieure de l'étrier à la paroi de la citerne était soumise à des charges de flexion en service plus élevées qui ont exercé des contraintes de traction au congé de la soudure en question et amorcé une fissure de fatigue (fissure n° 1).
