**RAPPORT D'ENQUÊTE FERROVIAIRE  
R13C0087**

**DÉRAILLEMENT EN VOIE PRINCIPALE  
DU TRAIN DE MARCHANDISES 467-11  
DU CHEMIN DE FER CANADIEN PACIFIQUE  
AU POINT MILLIAIRE 0,30, SUBDIVISION DE RED DEER  
À CALGARY (ALBERTA)  
LE 11 SEPTEMBRE 2013**

## Rapport d'enquête ferroviaire R13C0087

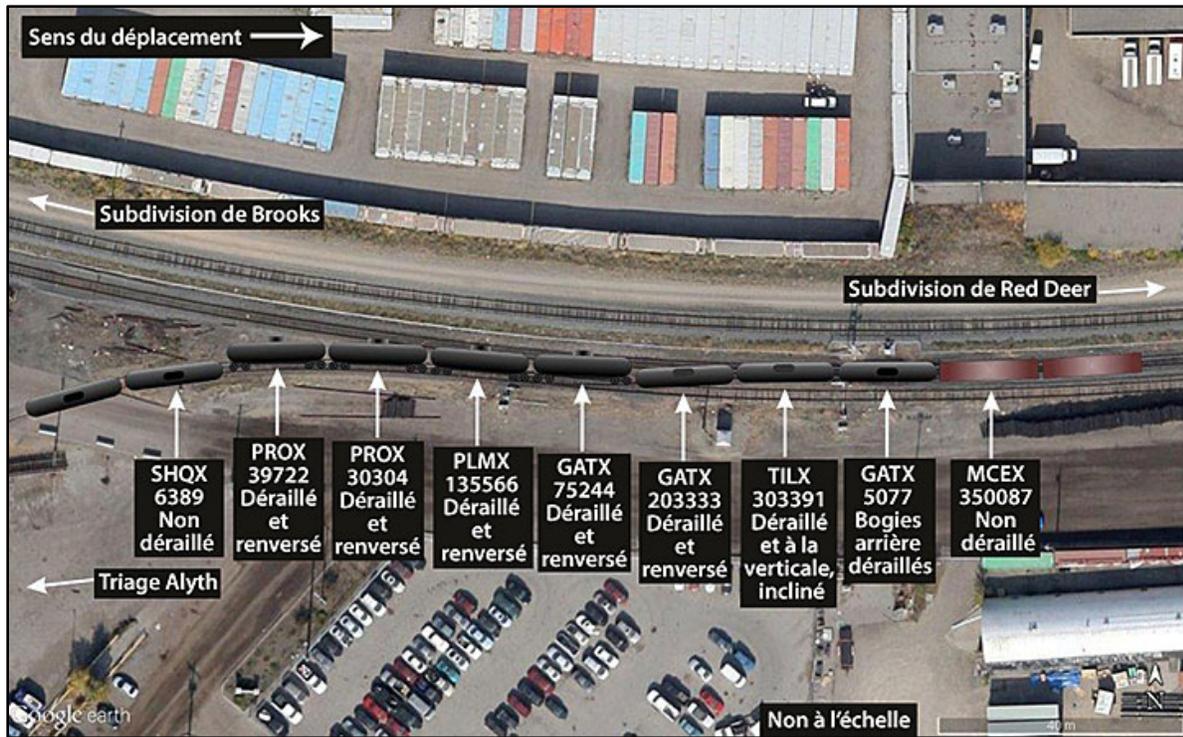
Figure 2. Disposition des wagons déraillés (Source : Google Earth, avec annotations du BST)

Le déraillement est survenu dans le quartier Inglewood, un secteur mixte urbain et industriel de Calgary (figure 2). Le premier wagon déraillé (GATX 5077) était à la verticale, et le bogie et les roues arrière du bout A avaient déraillé. Le wagon-citerne suivant avait déraillé et était incliné du côté sud de la voie. Ces wagons étaient suivis de 5 wagons-citernes qui ont déraillé et se sont renversés (photo 1).

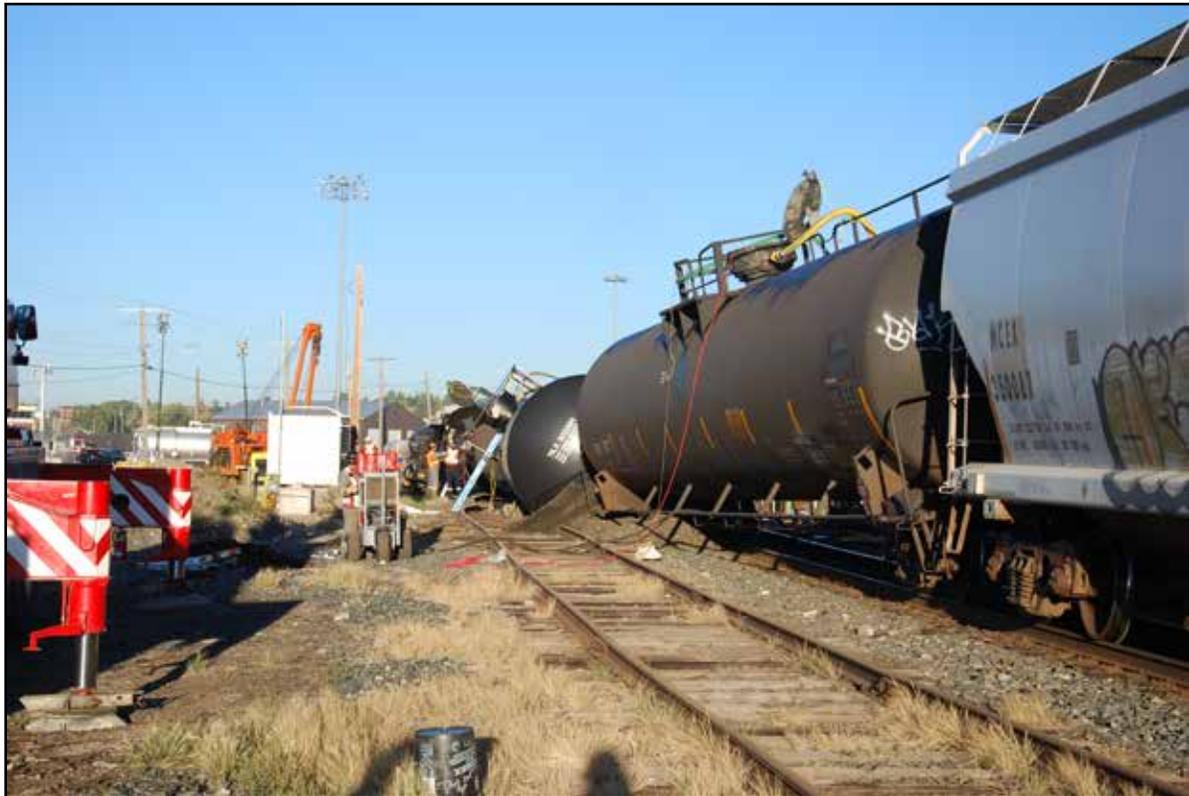
Photo 1. Wagons déraillés

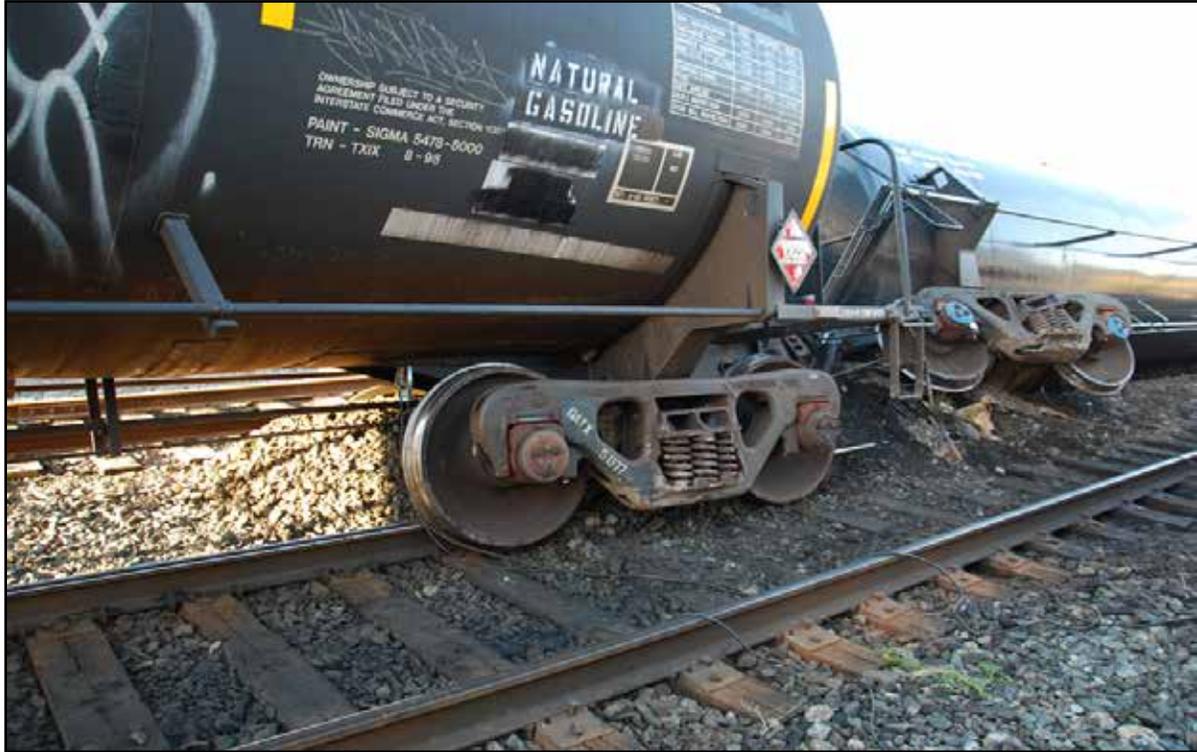
Les wagons-citernes déraillés étaient chargés d'hydrocarbures liquides, non spécifiés ailleurs (n.s.a.). Le produit était signalé par une plaque UN 3295, qui désigne généralement un condensat d'essence naturelle, ou essence naturelle (photo 2). Ce produit sert le plus souvent comme diluant à bitume<sup>4</sup> afin d'en réduire la viscosité et permettre son transport par pipeline.

Photo 2. « Natural gasoline », ou essence naturelle, écrit au pochoir sur le wagon portant une plaque UN 3295

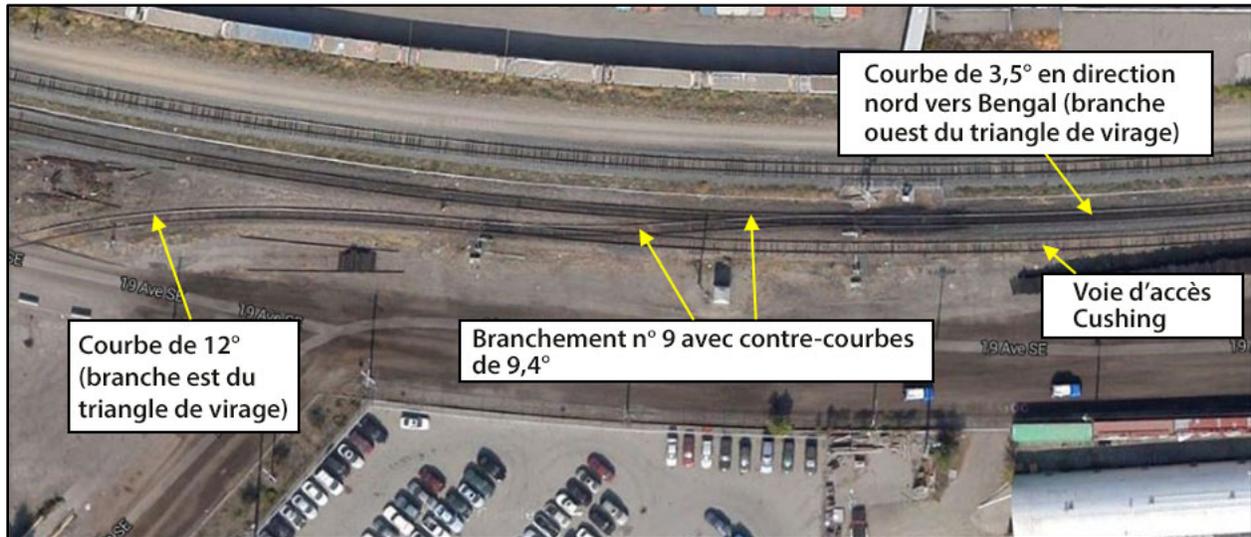
Figure 3. Tracé des voies au point milliaire 0,3, subdivision de Red Deer

Après avoir négocié la courbe de 12°, les trains traversent une courte section en alignement droit (environ 50 pieds) qui mène à la liaison au point milliaire 0,3. Cette liaison comprend 2 branchements n° 9 de 115 livres reliés à des contre-courbes de 9,4°. Au sortir de la liaison, les trains amorcent une courbe vers la gauche de 3,5° et longue de 6072 pieds qui est en fait la branche ouest du triangle de virage (figure 3). Cette voie et la voie d'accès Cushing sont parallèles et se prolongent en direction nord vers Bengal, où elles s'unissent avant de franchir la rivière Bow.

Au départ du triage Alyth en direction de la subdivision de Red Deer, le train a traversé une courbe serrée de 12° vers la droite, des branchements de liaison avec contre-courbes de 9,4° et une courbe vers la gauche de 3,5°. Différentes parties du train se trouvaient simultanément sur ces trois sections de voie. De plus, juste avant le déraillement, 31 wagons vides avaient franchi le branchement (du 133<sup>e</sup> wagon au 163<sup>e</sup> wagon). En raison de leur masse relativement faible et de la lenteur du mouvement, il est probable que les wagons vides ont tenu un axe d'éloignement de l'aiguille de modèle standard (sont rentrés à l'intérieur de la courbe du branchement), tandis que les wagons chargés ont plutôt tenu un axe en direction de l'aiguille de modèle standard. Étant donné le tracé de la voie, y compris une combinaison de courbes et de courtes sections en alignement droit, la transition de wagons vides à des wagons chargés franchissant la liaison a probablement fait en sorte que les roues des wagons chargés ont tendu davantage vers l'aiguille de modèle standard.

Le Chemin de fer Canadien Pacifique (CP) a retiré les aiguillages de liaison au point milliaire 0,30 pour empêcher tout risque d'un autre incident. La voie d'accès Cushing a été renforcée, mise à niveau avec des rails de 136 livres, et nivelée. Au point milliaire 1,1, un nouveau branchement n° 15 de 136 livres a été installé pour remplacer le branchement existant de 115 livres. Dans leur configuration actuelle, les branches est et ouest du triangle de virage sont maintenant indépendantes l'une de l'autre et se joignent au nouveau branchement au point milliaire 1,1 à Bengal.

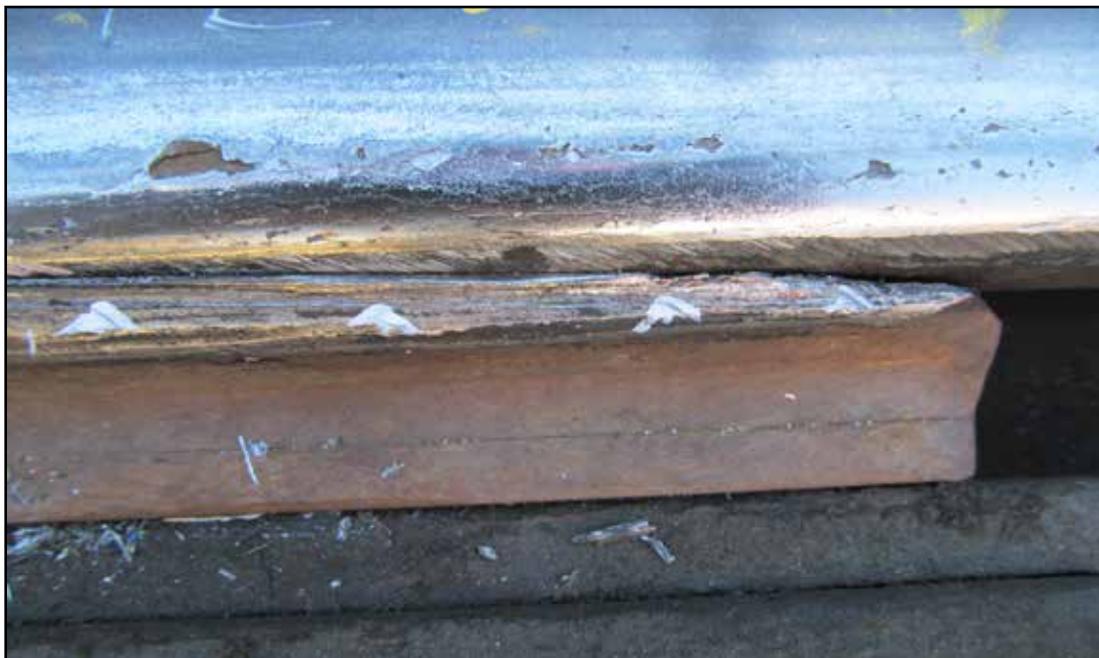
On a déterminé que le point de déraillement était au point milliaire 0,3, où se trouve une liaison entre la voie du triage Alyth et la subdivision de Red Deer. Après l'accident, des marques d'impact et de boudins de roues ont été notées sur la surface de roulement de l'aiguille de droite pour l'itinéraire dévié du branchement (photo 3). Les roues sont montées sur le dessus de l'aiguille et ont roulé sur le dessus du rail avant de tomber entre l'aiguille et la contre-aiguille.

Les branchements de la liaison comprennent des aiguilles à champignon traité thermiquement de 16 pieds et 6 pouces de longueur et des cœurs de croisement en acier moulé au manganèse fixés par des crampons et des tirefonds. L'aiguille de droite était une aiguille standard, autre que de type Samson, qui avait été remplacée plus tôt cette semaine-là en raison d'une usure normale (photo 3). L'aiguille de gauche était une aiguille Samson (photo 4). L'aiguille Samson était en bon état, tout comme la contre-aiguille et les autres composants du branchement. On peut utiliser des aiguilles Samson et des aiguilles autres que de type Samson en toute sécurité dans le même branchement.

Photo 3. Aiguille de droite autre que de type Samson (remarquez les marques d'écrasement et d'impact des roues sur l'aiguille)

Alors que le train franchissait la liaison entre les branches est et ouest du triangle de virage, il a croisé une aiguille de droite de modèle standard, autre que de type Samson, qui avait été installée récemment. Les forces latérales s'exerçant sur la lame d'aiguille des aiguilles de modèle standard peuvent être importantes, même dans des conditions normales d'exploitation. C'est à la lame d'aiguille, coupon de rail droit aplani pour obtenir une pointe fine, que survient un changement abrupt du contact avec les essieux montés. Plus précisément, lorsqu'ils franchissent un branchement muni d'aiguilles autres que de type Samson, les essieux montés viennent en contact avec la lame d'aiguille à un angle d'attaque plus prononcé qui exerce de plus grandes forces sur les boudins à l'interface entre les roues et le rail, surtout si l'aiguille forme un mauvais joint avec sa contre-aiguille. Le déraillement est survenu lorsque des roues sont montées sur le dessus de l'aiguille de droite de l'aiguillage sud de la liaison, pour rouler sur le champignon de l'aiguille avant de tomber entre l'aiguille et la contre-aiguille, près de l'entretoise de talon. Le contact entre les boudins de roues et l'aiguille autre que de type Samson a causé des impacts excessifs sur la pointe de l'aiguille et a créé en quelque sorte une rampe qui a permis la montée du boudin sur l'aiguille.

1. Le déraillement est survenu lorsque des roues sont montées sur le dessus de l'aiguille de droite de l'aiguillage sud de la liaison, pour rouler sur le champignon de l'aiguille avant de tomber entre l'aiguille et la contre-aiguille.
2. Le contact entre les boudins de roues et l'aiguille autre que de type Samson a causé des impacts excessifs sur la pointe de l'aiguille et a créé en quelque sorte une rampe qui a permis la montée du boudin sur l'aiguille.
3. Étant donné le tracé de la voie, y compris une combinaison de courbes et de courtes sections en alignement droit, la transition de wagons vides à des wagons chargés franchissant la liaison a probablement fait en sorte que les roues des wagons chargés ont tendu davantage vers l'aiguille de modèle standard.

1. Si l'aiguille de droite, celle de l'itinéraire dévié, avait elle aussi été une aiguille Samson, les risques de dommages causés à l'aiguille et les risques de déraillement par chevauchement du rail auraient été considérablement réduits.

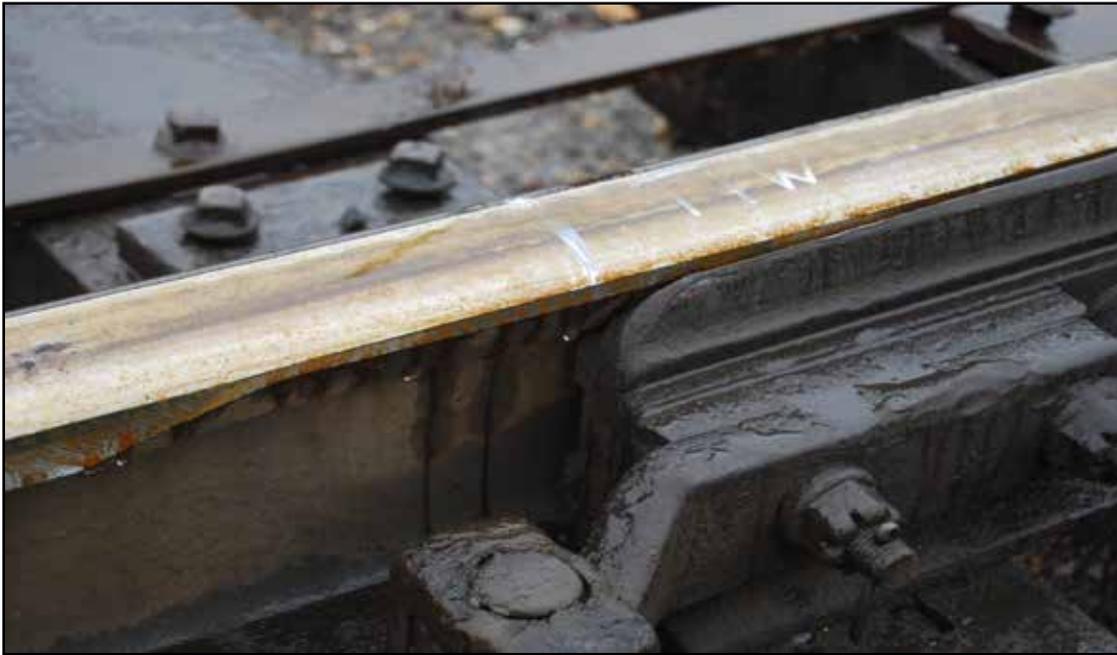
Photo 4. Aiguille de gauche de type Samson

Dans le cas présent, la majorité de la circulation est vers le nord et utilise l'itinéraire dévié au branchement, qui n'était pas pourvu d'une aiguille et d'une contre-aiguille Samson. L'aiguille Samson était protégée contre les boudins de roues durant les passages directs sur le branchement vers la voie d'accès Cushing, tandis que l'aiguille qui n'était pas de type Samson était exposée à beaucoup plus de boudins de roues (et potentiellement à plus d'impacts excessifs) des mouvements qui empruntaient l'itinéraire dévié vers la subdivision de Red Deer. Les aiguilles Samson réduisent l'angle d'attaque des essieux montés à l'interface entre les roues et le rail et les impacts excessifs des boudins de roues. Si l'aiguille de droite, celle de l'itinéraire dévié, avait elle aussi été une aiguille Samson, les risques de dommages causés à l'aiguille et les risques de déraillement par chevauchement du rail auraient été considérablement réduits.

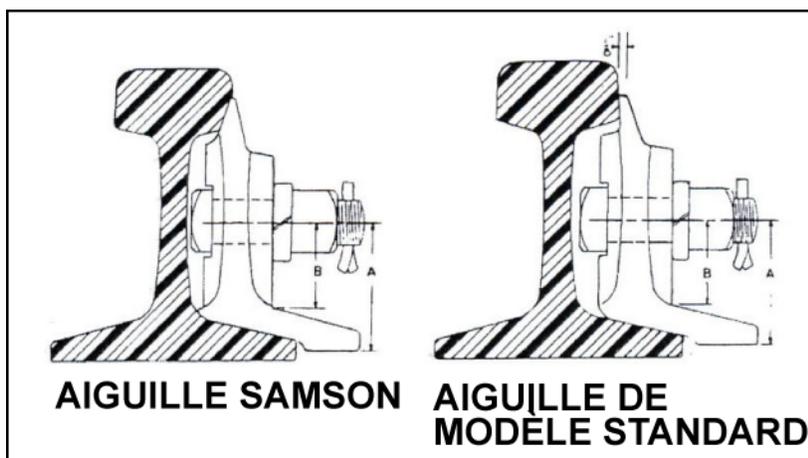
Figure 4. Aiguille Samson et aiguille de modèle standard

La figure 4 présente une vue en coupe d'une aiguille Samson et d'une aiguille de modèle standard. L'aiguille Samson est conçue de manière à réduire les impacts des boudins de roues au passage du matériel roulant sur les aiguilles. Plus précisément, dans le cas des aiguilles Samson, le coin inférieur du champignon de la contre-aiguille (sur le côté intérieur) est usiné en biseau. Cet usinage de la contre-aiguille sert à dégarnir le champignon pour recevoir l'aiguille contre sa surface biseautée. Ce dégarnissage protège l'aiguille contre tout impact direct des boudins de roues qui approchent. En outre, le biseau résiste au désaffleurement des bouts de rail entre l'aiguille et la contre-aiguille. Les contre-aiguilles des aiguilles Samson sont fournies du fabricant avec le dégarnissage.
