**RAPPORT D'ENQUÊTE FERROVIAIRE  
R14V0215**

**DÉRAILLEMENT EN VOIE PRINCIPALE  
CHEMINS DE FER NATIONAUX DU CANADA  
TRAIN Q19771-09  
POINT MILLIAIRE 48,41, SUBDIVISION DE SKEENA  
KWINITSA (COLOMBIE-BRITANNIQUE)  
15 NOVEMBRE 2014**

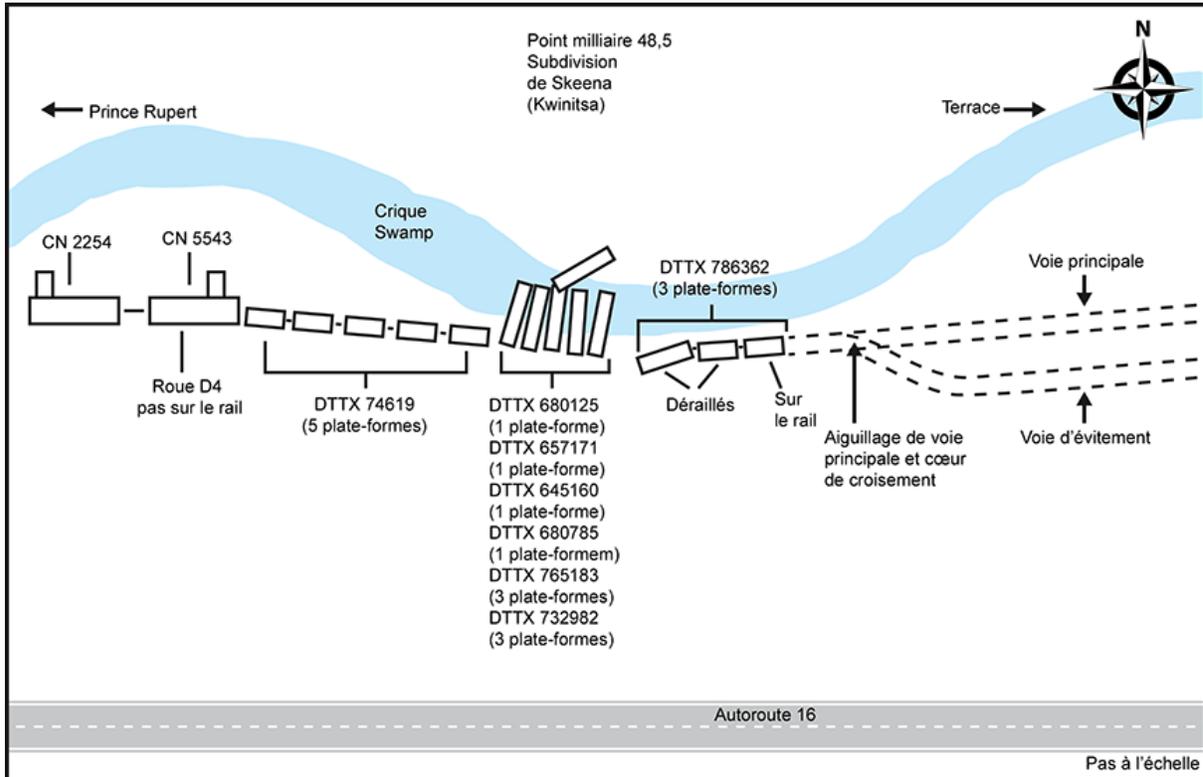
Figure 2. Plan du lieu du déraillement

- L'essieu n° 4 de la locomotive menée (CN 5543) était grippé (c.-à-d., il ne tournait pas), et cette locomotive et les 8 premiers wagons (comprenant 17 plateformes) ont déraillé.
- La roue D4 de la locomotive menée a déraillé du côté intérieur du rail sud.
- Le premier wagon, DTTX 74619 (5 plateformes), a déraillé, mais est demeuré attelé aux locomotives. Les 6 wagons suivants ont déraillé en accordéon du côté nord de la voie et se sont immobilisés dans la crique Swamp. Deux des 3 plateformes du dernier wagon qui a déraillé (DTTX 786362) ont déraillé, mais sont demeurées à la verticale (figure 2).

- Le rail nord a été principalement endommagé près des wagons intermodaux qui ont déraillé du côté nord et qui se sont immobilisés dans le ruisseau.
- À l'ouest de l'aiguillage de la voie d'évitement, le rail sud s'est renversé ou a été déplacé sur environ 300 pieds.

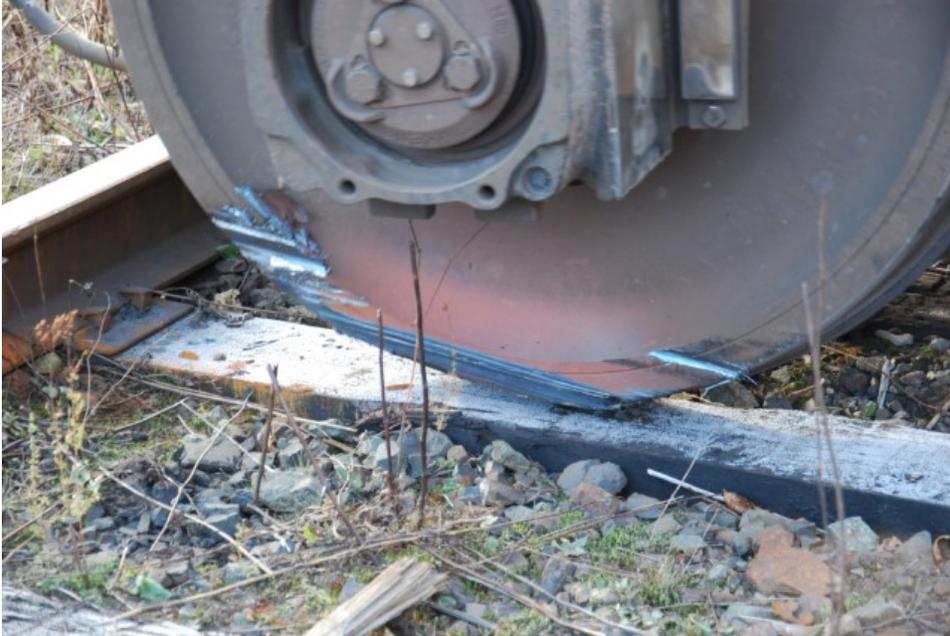
Les lectures enregistrées pour les roues de l'essieu grippé de la locomotive menée étaient de 554 °F et 545 °F. Au CN, les roues dont la température est d'entre 300 °F et 557 °F sont considérées comme des roues tièdes; ainsi, les roues de l'essieu grippé n'ont pas atteint le seuil d'alarme de roue chaude, et le DBC/DRC/DPT n'a pas diffusé d'alarme. Toutefois, les lectures des roues tièdes ont fait surgir un message à l'écran de l'ordinateur du TM-CCF. Ce dernier n'a pas eu la chance d'assurer un suivi de la situation, car le train a déraillé peu de temps après avoir franchi les détecteurs.

Photo 1. Brûlures de contact avec le rail

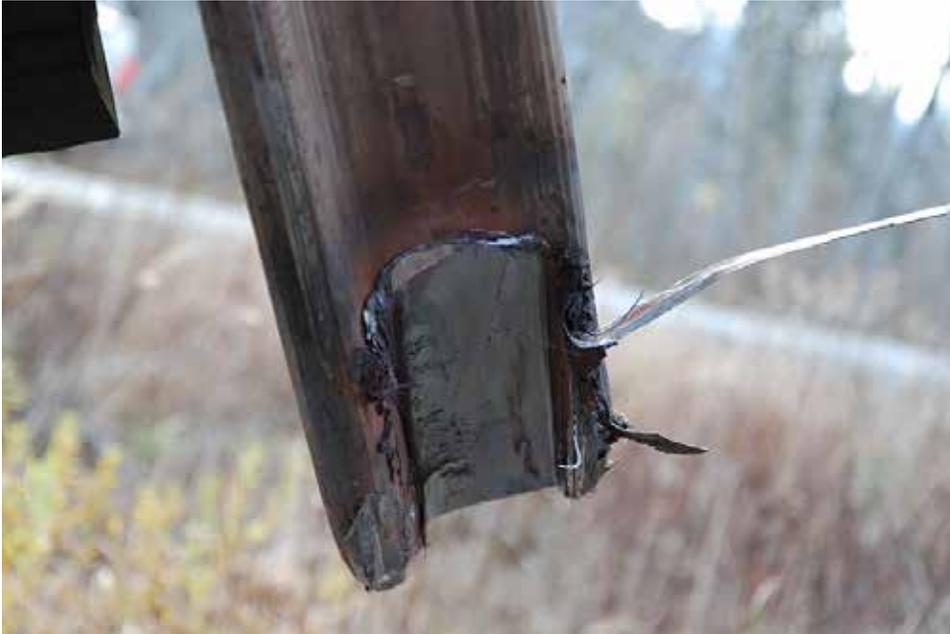
Dans l'événement à l'étude, les roues de l'essieu n° 4 de la locomotive menée ne tournaient pas, car l'essieu était grippé. Ces roues glissaient sur le champignon des rails, ce qui a causé une usure de la table de roulement des roues et des brûlures de contact avec le rail (photo 1 et photo 2). À mesure que les roues s'usaient, les boudins de roues ont descendu sous le champignon des rails à un point tel qu'ils ont heurté et délogé les 2 transducteurs de chaleur intérieurs du dernier détecteur franchi par le train avant le déraillement. Les transducteurs, quoique délogés, ont continué à fonctionner, mais ne pouvaient plus effectuer de lectures en raison de leur désalignement. Les transducteurs se sont ensuite entièrement détachés des rails; le détecteur a cessé de recevoir les impulsions créées par le passage du train et a commencé à traiter le message normalement diffusé après le passage du train. Le train a reçu le message « Aucun problème » sur le canal radio désigné. Toutefois, les capteurs de roulements et de roues ont mesuré la température de seulement 9 essieux (c.-à-d., les 6 essieux de la locomotive menante et les 3 premiers essieux de la locomotive menée).

Photo 2. Table de roulement endommagée

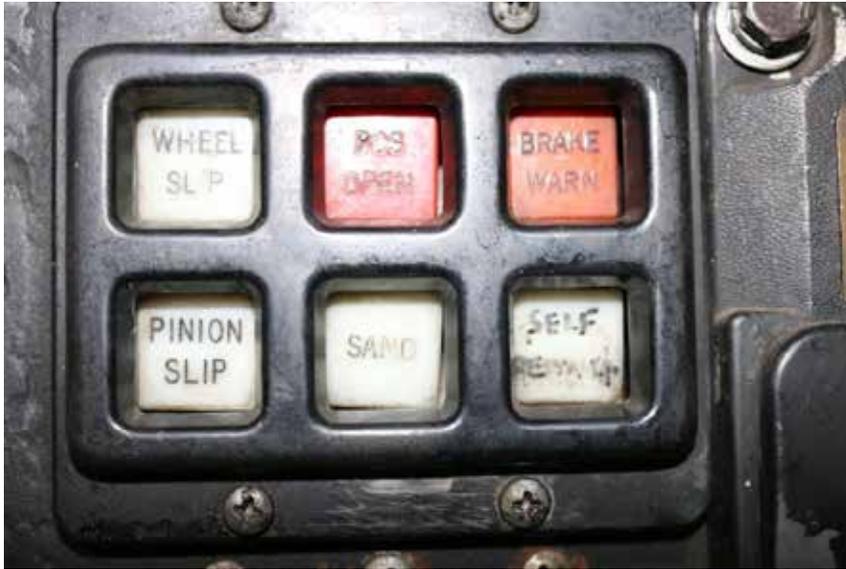
La locomotive menante du train en cause dans l'événement, CN 2254, était une locomotive ES44DC construite en 2006. La locomotive menée, CN 5543, était une locomotive SD60F construite en 1989. Les locomotives ES44DC et SD60F ont des fonctions d'affichage d'alarmes différentes, ce qui comprend la manière dont le signal d'antipatinage est affiché dans la locomotive. Lorsqu'un groupe de traction comprend ces 2 modèles de locomotives, les alarmes de la locomotive menée (SD60F) sont affichées à l'équipe de train prenant place dans la locomotive menante (ES44DC). Dans les locomotives ES44DC et SD60F, le témoin « WHEEL SLIP » (« ANTIPATINAGE ») est blanc à texte noir.

Photo 3. Voyant lumineux « WHEEL SLIP » d'une locomotive SD60F

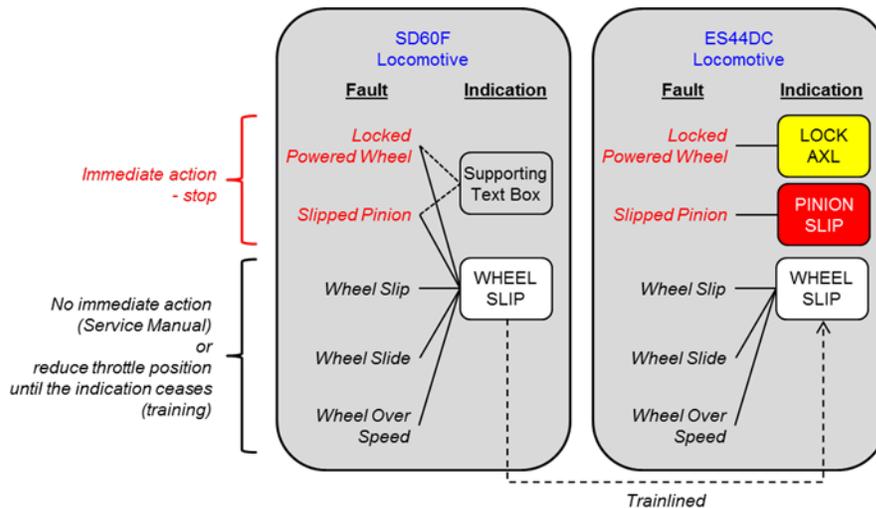
Figure 4. Voyants et leur signalisation lorsqu'une locomotive SD60F est branchée à une locomotive menante ES44DC par l'intermédiaire d'une ligne de train

Dans l'événement à l'étude, les 2 locomotives utilisaient des signaux d'affichage des alarmes différents et distincts. La locomotive SD60F était dotée d'un voyant « WHEEL SLIP » (« ANTIDÉRAPAGE ») utilisé pour indiquer 6 différentes défaillances, dont certaines défaillances courantes ou transitoires. L'utilisation accrue de signaux de défaillance pour indiquer des conditions non urgentes fait croître la probabilité qu'un signal de défaillance indiquant une condition urgente passe inaperçu.

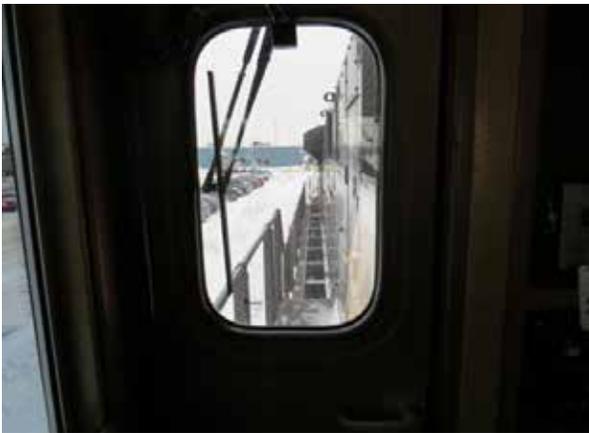
- Du côté droit (vue du mécanicien de locomotive), il y avait une passerelle surélevée menant de la cabine vers l'arrière de la locomotive (photo 7).
- Du côté gauche (vue du chef de train), il y avait une plateforme surélevée s'étendant depuis le compartiment-moteur (photo 8).

Photo 7. Vue par la fenêtre derrière le mécanicien de locomotive

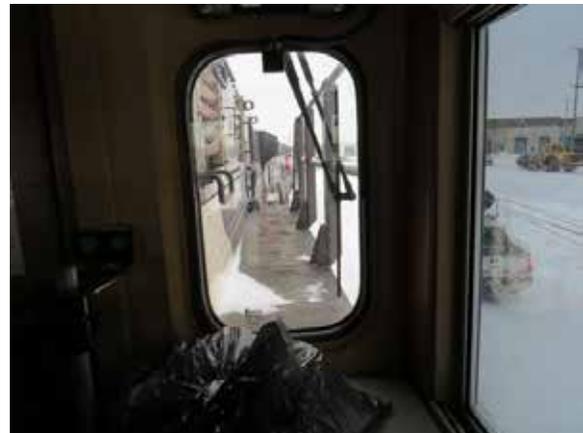
Photo 8. Vue par la fenêtre derrière le chef de train

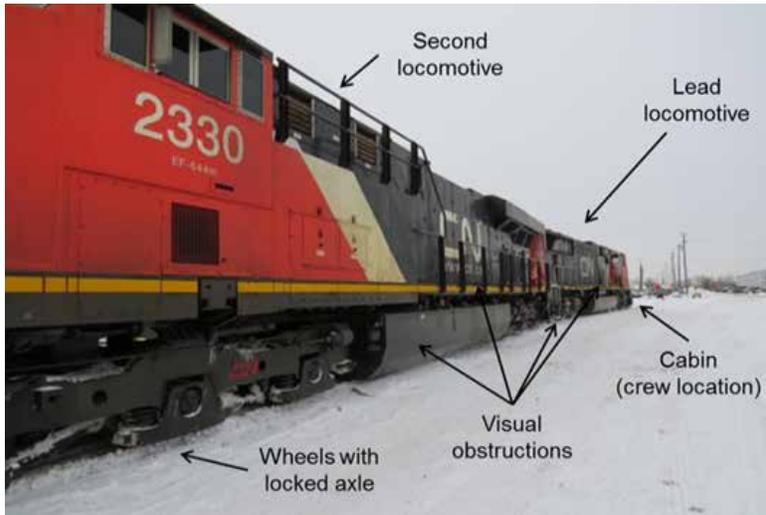
Ces composants s'étendant de chaque côté de la locomotive obstruaient la vue des roues de la seconde locomotive. Comme les 2 locomotives étaient placées dos à dos (photo 9), la vue

vers l'arrière du mécanicien de locomotive était gênée par les obstructions du côté droit de la locomotive menante et du côté gauche de la locomotive menée. De la même façon, la vue vers l'arrière du chef de train était gênée par les obstructions du côté gauche de la locomotive menante et les obstructions du côté droit de la locomotive menée.

Photo 9. Locomotives placées dos à dos

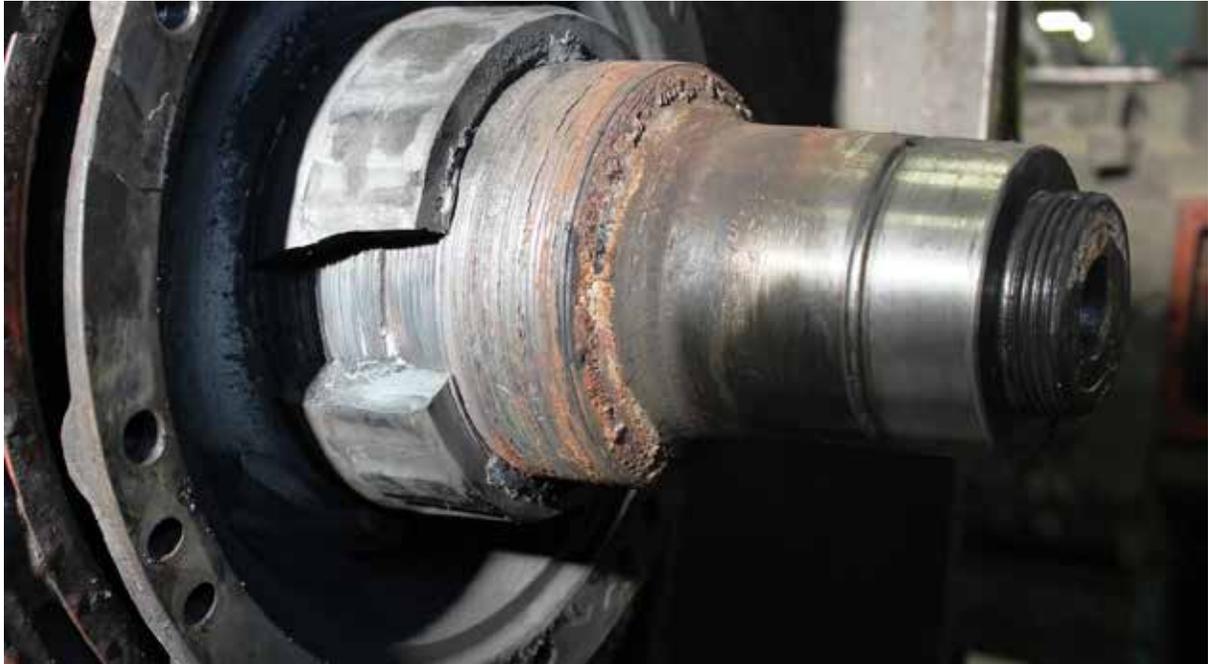
- Les conditions de fonctionnement<sup>34</sup> ont probablement changé à un certain moment avant l'événement; l'ajustement serré n'offrait donc plus une friction suffisante pour empêcher l'arbre de glisser par rapport au roulement (photo 10).

- Lorsque le train a quitté la voie d'évitement, la force produite n'a pas suffi à libérer l'arbre et le roulement grippés, ce qui a causé l'enrayage de l'essieu grippé, puis le déraillement.

Photo 10. Vue rapprochée de l'anneau intérieur pendant son retrait de l'arbre de l'induit
