**RAPPORT D'ENQUÊTE FERROVIAIRE
R14W0256**

DÉRAILLEMENT EN VOIE PRINCIPALE

**CHEMIN DE FER CANADIEN NATIONAL
TRAIN DE MARCHANDISES A40541-05
POINT MILLIAIRE 74,58, SUBDIVISION MARGO
CLAIR (SASKATCHEWAN)
7 OCTOBRE 2014**

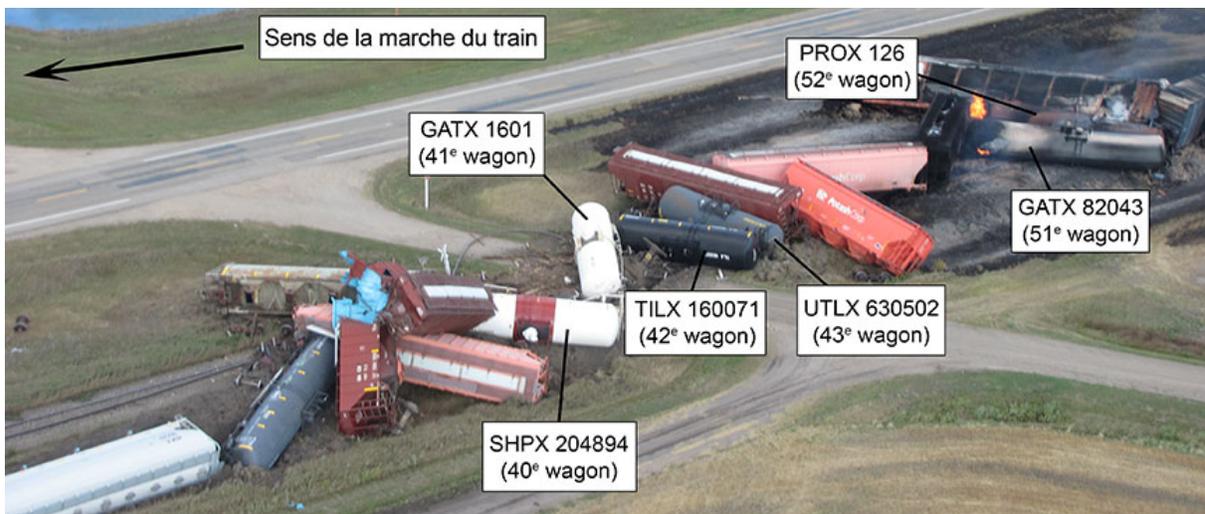
Le wagon-citerne GATX 82043 a subi des dommages d'impact à la coque et à la tête du bout A, ce qui a provoqué un déversement de produit. Le produit déversé s'est enflammé et a nourri le feu en nappe qui a suivi le déraillement. Le wagon-citerne PROX 126, qui est resté dans le feu en nappe, a subi 2 ruptures thermiques. La quasi-totalité du contenu de ces 2 wagons s'est consumée dans le feu.

Photo 1. Site du déraillement, vue vers le nord-est (Source : ministère de l'Environnement de la Saskatchewan)

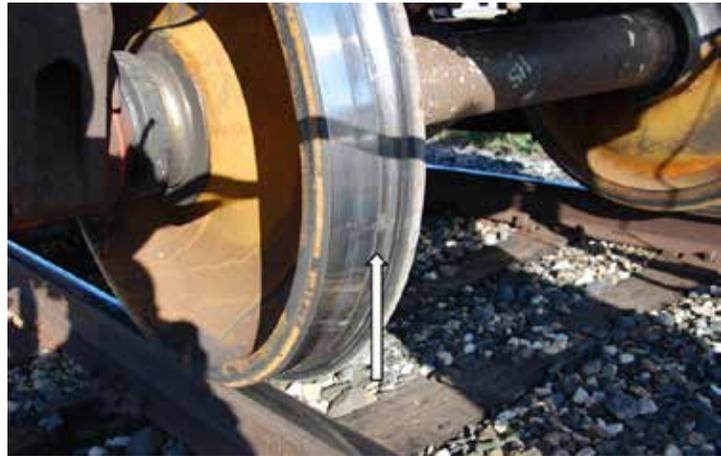
Au cours de l'examen des lieux, on a inspecté les roues des wagons en tête du train qui n'avaient pas déraillé. Les roues du 31^e wagon (DOWX 3282), un wagon-citerne de MD chargé d'éthanolamine (UN 2491), présentaient des marques d'impact sur leur table de roulement (photo 2).

Photo 2. Marque d'impact sur la table de roulement de la roue arrière du 31^e wagon (DOWX 3282)

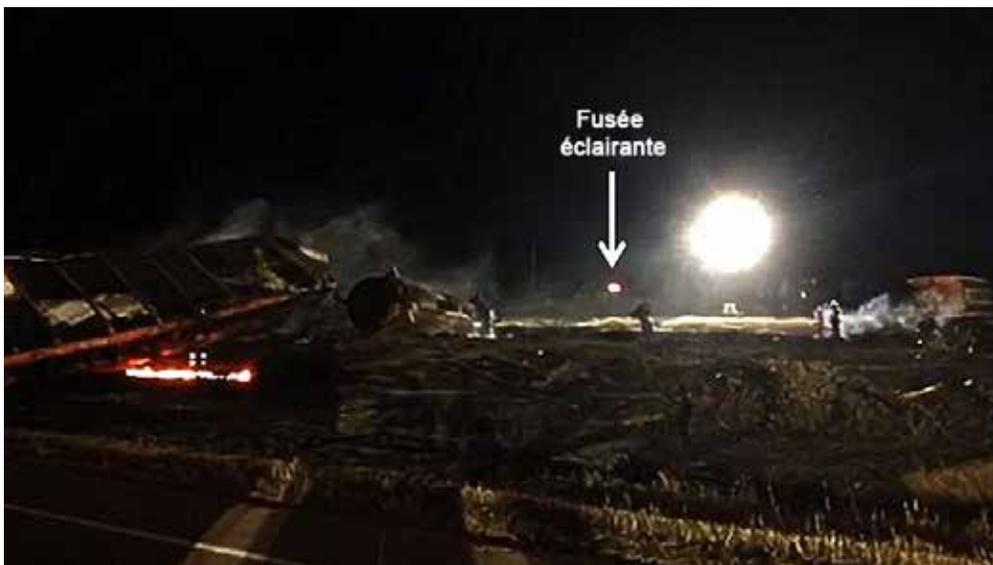
La fusée éclairante a été lancée dans la nappe située près de la base du wagon-citerne (photo 3).

Photo 3. Fusée éclairante lancée dans la nappe de produit (Source : chef adjoint des pompiers, Service d'incendie de Wadena)

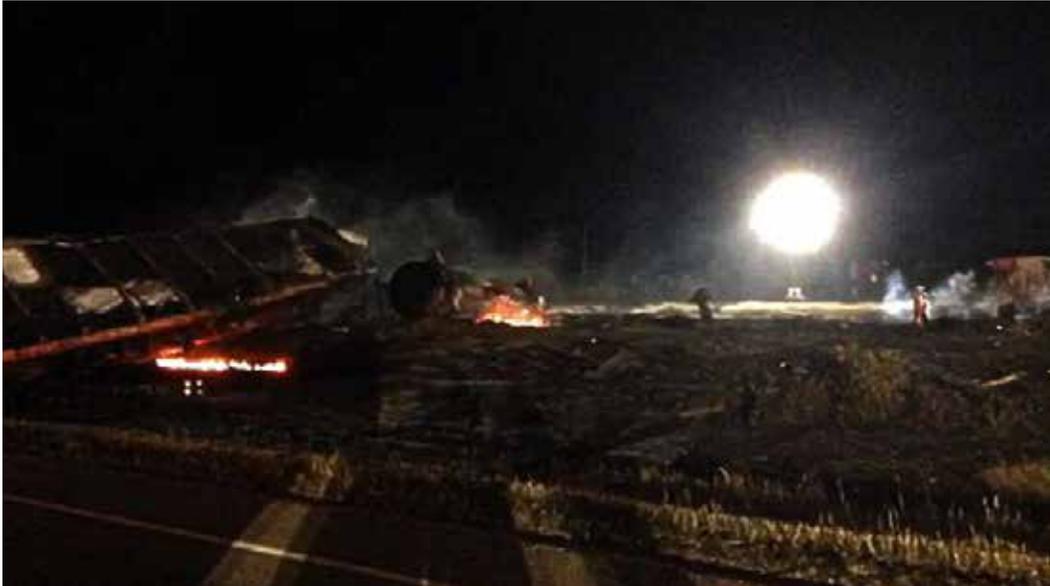
La nappe de produit a pris feu et a commencé à brûler à la base du wagon-citerne (photo 4); une déflagration imprévue s'est produite lorsque les vapeurs à l'intérieur du wagon-citerne ébréché ont pris feu, projetant une grosse boule de feu vers l'APMD et le VPASIU du CN (photo 5).

Photo 4. Ignition de la nappe de produit (Source : chef adjoint des pompiers, Service d'incendie de Wadena)

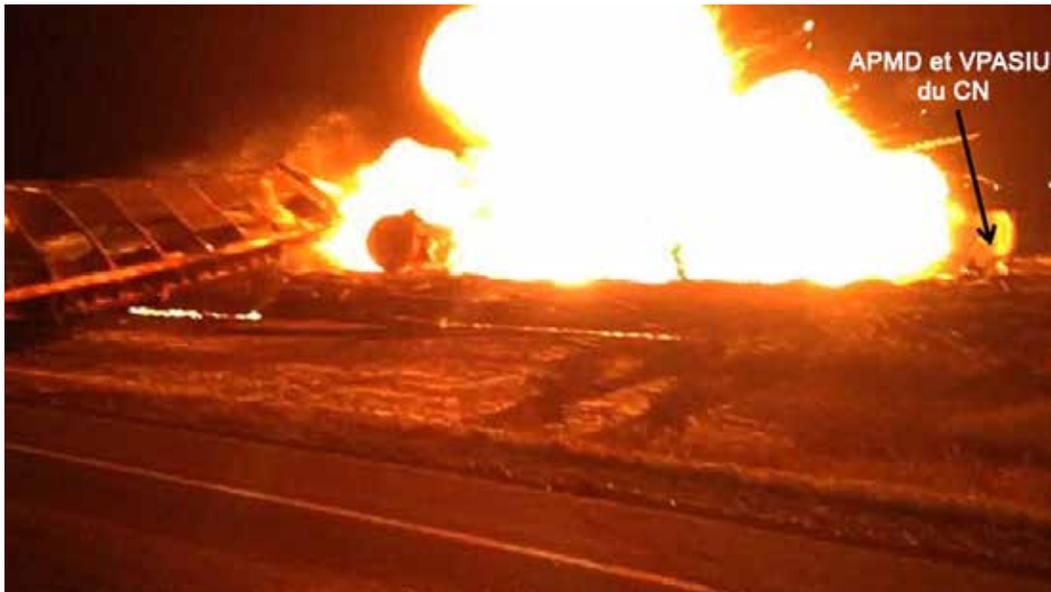
Photo 5. Déflagration (Source : chef adjoint des pompiers, Service d'incendie de Wadena)

Ces derniers ont immédiatement battu en retraite alors que la boule de feu explosait au-dessus d'eux avant de s'éteindre rapidement. Le PVPRO et le VPSDD, qui se trouvaient sur les lieux à ce moment, ont immédiatement accouru. Il n'y a pas eu de blessés. Les activités de démolition se sont poursuivies par la suite.

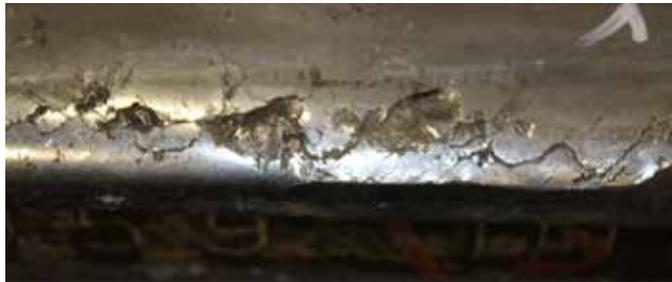
Photo 6. Écaillage sur la face intérieure du rail

2. Les mesures de la dureté et les résultats de l'analyse métallurgique étaient caractéristiques des rails de cette époque.
3. De l'écaillage a été observé sur le côté intérieur de la surface de roulement du champignon. Cet écaillage avait provoqué le détachement de petits morceaux du champignon. Le fluage du métal avait formé un rebord sur le côté extérieur du champignon (photo 6 et photo 7).
4. Le morceau de rail n° 1 présentait une fissure de fatigue qui s'était amorcée à partir de microfissures de surface du champignon sur le congé de roulement intérieur et supérieur du champignon. Avec le temps, la fissure avait progressé normalement, jusqu'à occuper environ 20 % de la section transversale du champignon; la fissure avait récemment progressé, jusqu'à porter ce pourcentage à environ 85 %. Le reste du profil du rail a alors lâché par suite d'une contrainte excessive (photo 8).

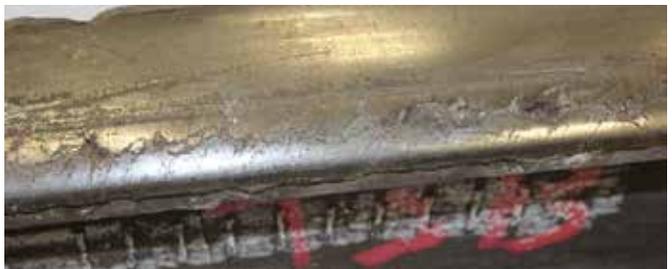
Photo 7. Microfissure de surface du champignon sur la face intérieure du rail

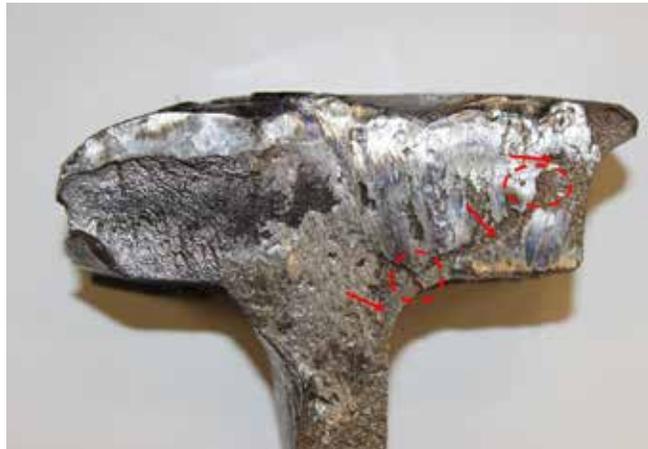
Dans l'événement à l'étude, il faut noter qu'un LSC a été constaté sur le rail sud au point milliaire 74,58 le 18 juillet 2014. Le LSC a été marqué comme « Defect 415 » par l'opérateur de la voiture SRS 933. Ce LSC mesurait 3,5 mm de profondeur, et le rail de 100 livres était usé à moins de 75 % de l'usure verticale limite. Aucun défaut interne n'a été constaté sur la bande d'auscultation ni au cours de l'auscultation par ultrasons effectuée à la main par l'opérateur lors du marquage du LSC. Quand SRS marque un LSC comme défaut, il n'est en général pas nécessaire d'exécuter une auscultation manuelle à ces endroits au cours d'une auscultation subséquente par SRS. Cependant, une fois qu'un LSC a été constaté, les inspecteurs du CN doivent le surveiller.

Photo 8. Face de rupture ouest du morceau de rail no 1 – (Nota : les flèches rouges montrent les limites de la fissure de fatigue. Le côté intérieur est à gauche, le côté extérieur à droite. Les cercles rouges indiquent les zones où des stries de fatigue ont été observées.)

5. Les résultats de l'examen révèlent que la fissure de fatigue s'est produite à l'endroit où un affaissement localisé de la table de roulement du rail (LSC) d'une profondeur de 3,5 mm avait été détecté le 18 juillet 2014, quelque 12 semaines avant l'événement.

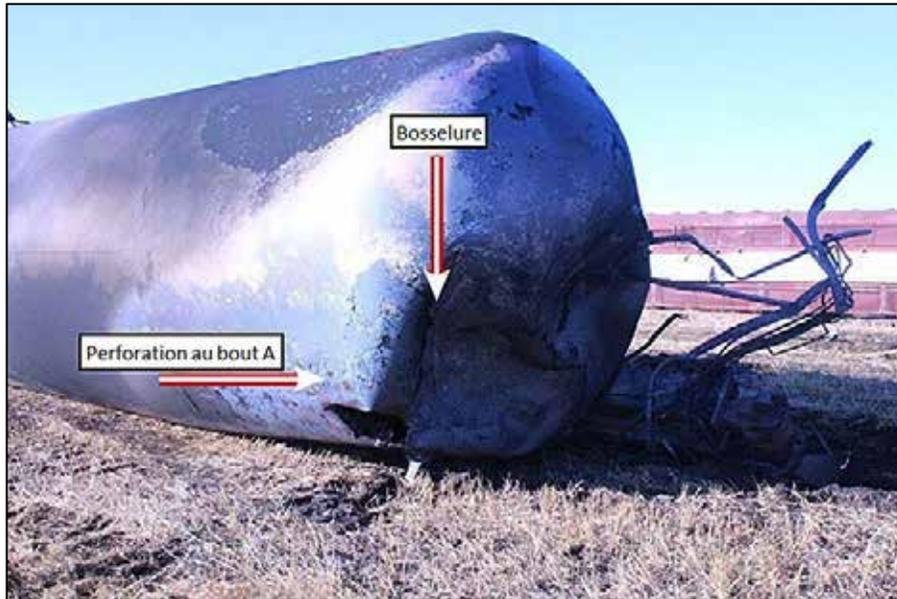
- Le wagon GATX 82043 (le 51^e wagon) avait été construit en 1998 selon la spécification 111A100W1 du DOT. La coque et les têtes de citerne étaient en acier de nuance B de $\frac{7}{16}$ pouce d'épaisseur conforme à la spécification TC-128. Le wagon était équipé d'un RDB, de raccords supérieurs, de 1 enceinte protectrice, de 1 trou d'homme à charnières boulonné et de 1 DDP. Ce wagon a subi une brèche par suite de dommages d'impact à sa coque et à la tête de la citerne du bout A; il s'en est suivi un déversement de produit qui a nourri le feu consécutif au déraillement (photo 9). Le wagon n'était pas pourvu d'enveloppe extérieure, de protection thermique, de boucliers protecteurs ou de protection des discontinuités supérieures.

Photo 9. Tête du bout A et coque de citerne bosselées et perforées du wagon GATX 82043

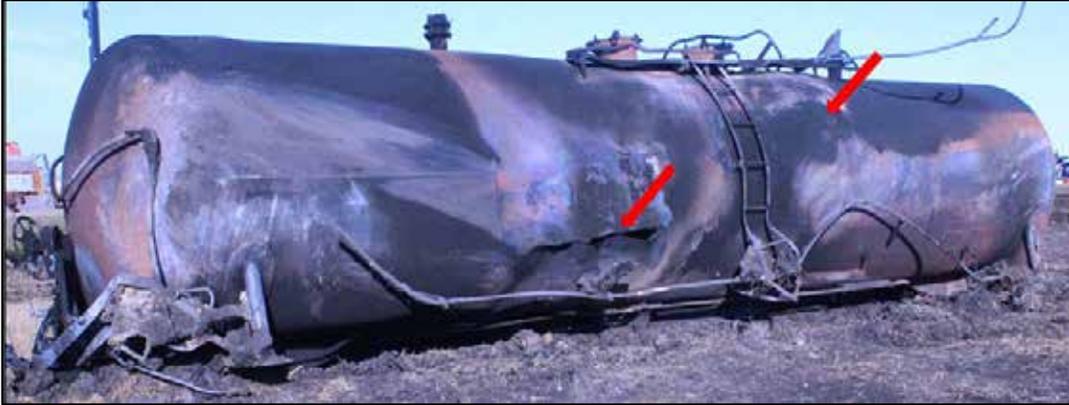
- que le wagon-citerne PROX 126 s'était immobilisé sur son flanc gauche; que ses 2 compartiments avaient subi des brèches et laissé fuir leur chargement; que dans cette position, le côté droit du compartiment du bout B, pointant vers le sud, présentait une rupture thermique longue de 65 pouces orientée vers le haut;

- Le wagon PROX 126 (le 52^e wagon) avait été construit en 1974 selon la spécification 111A60W1 du DOT. Sa construction, en acier non normalisé de nuance C de $\frac{7}{16}$ pouce d'épaisseur, conforme à la norme ASTM-A-285, offrait une limite de charge de 220 000 livres. Ce wagon possédait un réservoir incliné à double compartiment. Chaque compartiment était muni de 1 RDB, de 1 trou d'homme à charnières boulonné et de 1 DDP. La pression nominale de ce wagon était de 60 livres par pouce carré (lb/po²). Après le déraillement, le wagon a subi 2 ruptures thermiques – 1 dans chaque compartiment – par suite de l'exposition au feu qui a suivi le déraillement (photo 10). La quasi-totalité du contenu du wagon s'est consumée dans le feu et dans l'activité de brûlage en torche qui s'est ensuivie. Le wagon n'était pas pourvu d'une enveloppe extérieure, de protection thermique, de boucliers protecteurs ou de protection des discontinuités supérieures.

Photo 10. Wagon PROX 126 avec dommages causés par le feu et ruptures thermiques (flèches rouges)
