# Rapport d'enquête de sécurité de transport ferroviaire R17C0074

## DÉTAILLEMENT EN VOIE PRINCIPALE

Chemin de fer Canadien Pacifique  
Train de marchandises 603-230  
Point milliaire 26,4, subdivision de Maple Creek  
Antelope (Saskatchewan)  
3 octobre 2017

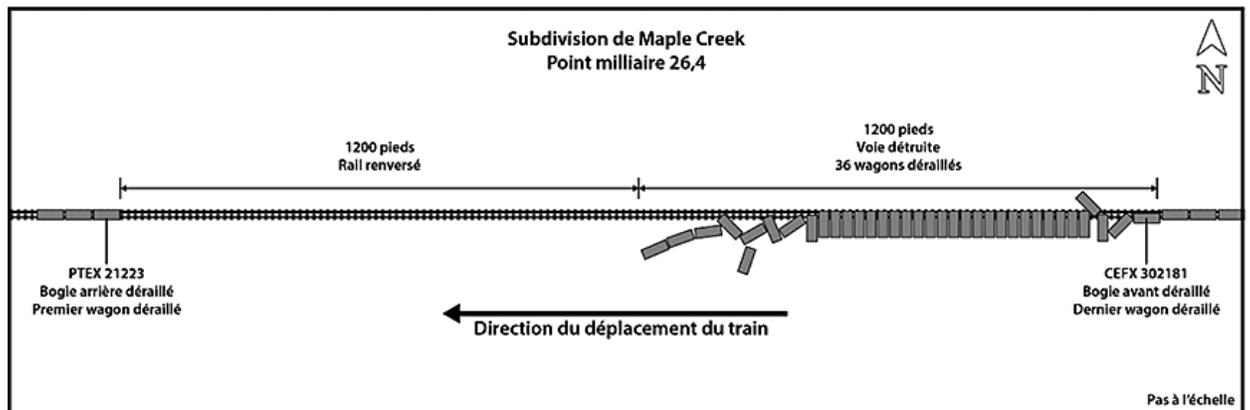
Jusqu'au lieu de l'événement, l'infrastructure de la voie ne présentait aucune marque de roue. Le premier wagon déraillé (dont le bogie arrière avait déraillé) était le 107<sup>e</sup> wagon (PTEX 21223) à partir de la tête du train. Les 36 wagons déraillés suivants se sont immobilisés dans diverses positions sur l'emprise ferroviaire. Le dernier wagon déraillé (dont le bogie avant avait déraillé) était le 142<sup>e</sup> wagon (CEFX 302181) à partir de la tête du train (figure 2).

Figure 2. Lieu du déraillement

Bon nombre des wagons déraillés ont subi des brèches et ont déversé de la potasse. Un tronçon d'environ 2400 pieds de voie a été détruit ou endommagé, y compris environ 1200 pieds de rail renversé. Il n'y avait aucun cours d'eau dans les environs, et l'événement n'a eu aucun impact important sur l'environnement.

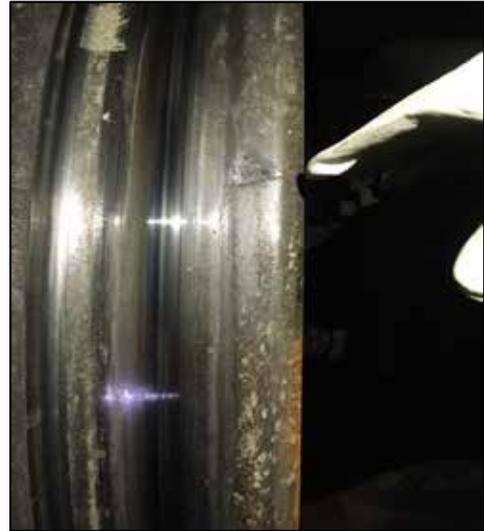
Un examen de la portion avant du train a été effectué, y compris le premier wagon déraillé. Ce wagon (le 107<sup>e</sup>) ainsi que le 105<sup>e</sup> wagon et le 106<sup>e</sup> wagon portaient des marques d'impact sur la table de roulement des roues du côté nord (figure 3).

Figure 3. Marques d'impact sur la roue du côté nord du 105<sup>e</sup> wagon, CNPX 3795 (Source : Chemin de fer Canadien Pacifique)

Des marques sur la table de roulement des roues nord du 105<sup>e</sup> wagon au 107<sup>e</sup> wagon ont permis de constater que ces roues avaient heurté un rail rompu. Le rail s'est probablement rompu lorsque la partie avant du train a roulé sur le rail.

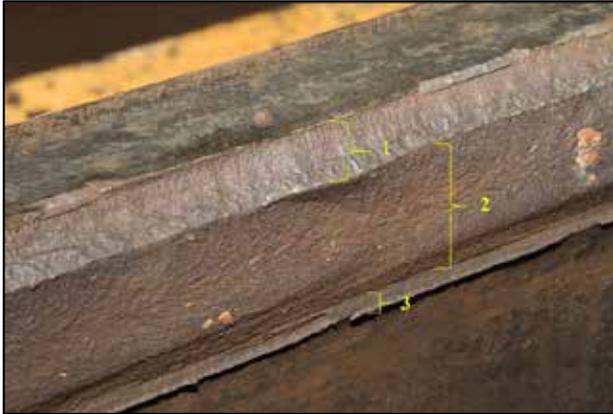
L'examen en laboratoire a permis de déterminer que la plupart des ruptures du rail étaient attribuables à une contrainte excessive causée par le déraillement. Toutefois, il manquait le côté intérieur du champignon de rail sur un des segments de rail. Il y avait des signes d'une fissure verticale du champignon sur ce rail. La rupture d'une largeur d'environ 2 pouces était relativement uniforme et présentait une bande de fissuration de fatigue de  $\frac{1}{2}$  pouce le long du sommet (zone 1), une bande de fatigue ou de cisaillement de  $\frac{1}{8}$  de pouce le long de la base (zone 3) et une rupture de contrainte excessive de  $1\frac{3}{8}$  pouce le long de la portion du centre (zone 2) (figure 4). Une fissuration de fatigue le long du sommet de la surface de rupture laissait croire que la portion qui a subi la contrainte excessive était partiellement séparée depuis déjà un bon moment. La fissure verticale préexistante du champignon sur ce segment de rail s'était probablement propagée jusqu'à ce qu'elle se sépare complètement au cours du déraillement. On a également relevé un défibrage de la surface de roulement à une extrémité du même segment de rail (figure 5), mais la fissure verticale du champignon passait sous le défibrage.

Figure 4. Gros plan de la rupture du champignon du côté intérieur du rail montrant 3 zones

Il n'a pas été possible de déterminer précisément quel rôle les segments de rail récupérés ont joué dans le déraillement puisqu'on ignore à quel endroit exact ils étaient sur la voie (avant le

déraillement). Néanmoins, la fissure verticale du champignon et le défilage de la surface de roulement relevés sur un des segments de rail ont démontré que le rail présentait des conditions préexistantes.

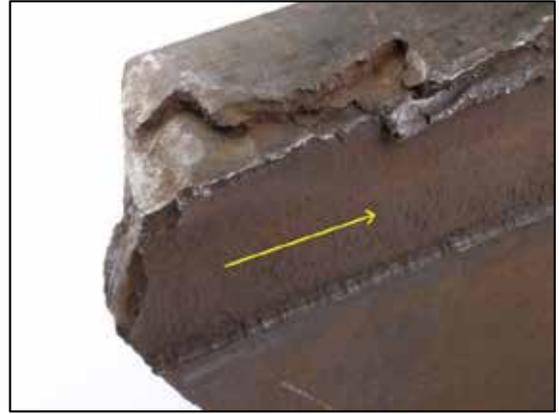
Figure 5. Défibrage de la surface de roulement à une extrémité du segment de rail
