## Rapport d'enquête sur la sécurité du transport ferroviaire R19D0065

### DÉRAILLEMENT EN VOIE PRINCIPALE

Compagnie des chemins de fer nationaux du Canada  
Train de marchandises M36921-23  
Point milliaire 117,40, subdivision de Joliette  
L'Assomption (Québec)  
24 avril 2019

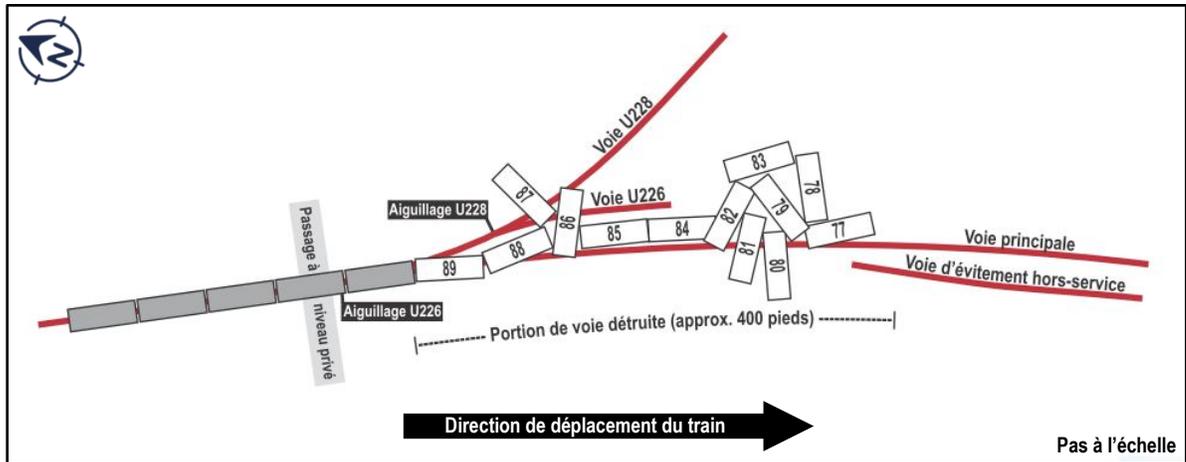
Le 77e wagon (OCAX 6416) était couché sur le côté, à l'extérieur de la courbe (figure 2). Les 11 wagons suivants (du 78e au 88e wagons) étaient positionnés en accordéon par rapport à la voie

ferrée. Le 89e wagon (TOBX 889054) était debout avec seulement les roues du bogie avant déraillées. Les 5 derniers wagons derrière le 89e wagon étaient sur les rails.

Figure 2. Schéma du lieu du déraillement (point milliaire 117,40 de la subdivision de Joliette) montrant les positions des wagons déraillés (Source : BST)

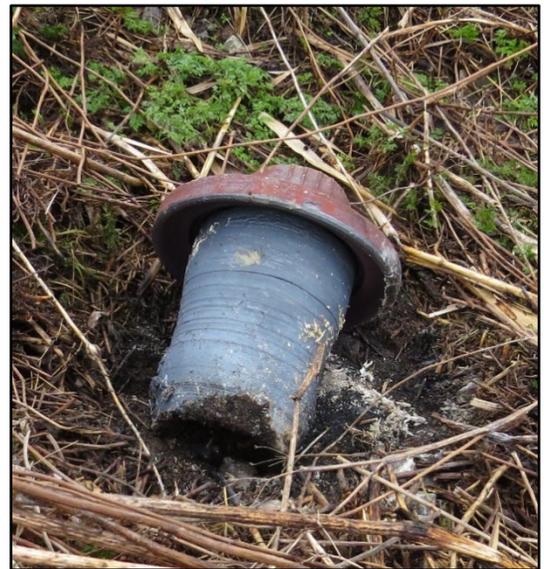
À partir du point milliaire 116,85, un capuchon de fusée d'essieu fondu (figure 3) et plusieurs composants d'un roulement à rouleaux brisés ont été retrouvés dans l'herbe du côté est de la voie. La végétation avait brûlé autour de ces pièces en raison de leur surchauffe. Ces composants ont été envoyés au Laboratoire d'ingénierie du BST pour fins d'examen, en vue de déterminer la cause de la défaillance du roulement.

Figure 3. Capuchon de fusée d'essieu surchauffé (Source : BST)

Le roulement à rouleaux R1 a surchauffé au point de subir une défaillance catastrophique entre deux détecteurs. Le capuchon de fusée d'essieu fondu a été retrouvé au point milliaire 116,85, soit 26,25 milles après le DBC de St-Norbert et 1,25 mille avant le détecteur suivant.

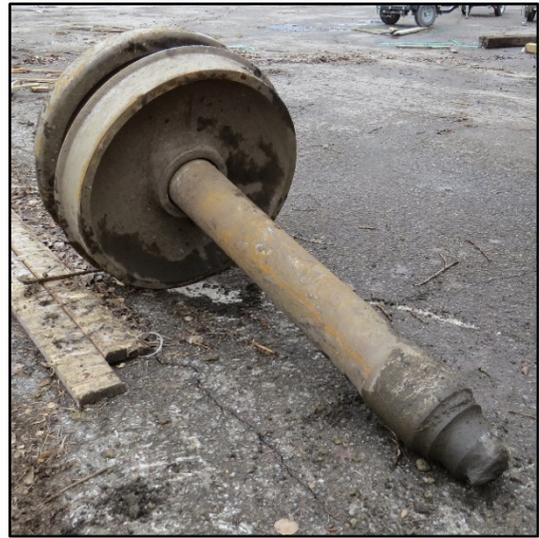
Le wagon couvert chargé de papier TR 405202 (le 78e wagon), a été le premier à dérailler. L'essieu monté n° 1 du bogie du bout B a été retrouvé sous la pile de wagons. La roue droite (R1) de l'essieu s'était désolidarisée et s'était déplacée latéralement contre la roue gauche. Le bout de l'essieu avait fondu et la fusée d'essieu de la roue droite ainsi que l'assemblage complet du roulement à rouleaux étaient manquants (figure 4).

La fusée d'essieu R1 avait surchauffé et s'était séparée de l'essieu. La portion restante de la fusée d'essieu présentait une forme conique, caractéristique d'une déformation par torsion.

Figure 4. Essieu monté fondu avec roues du wagon TR 405202 (Source : BST)

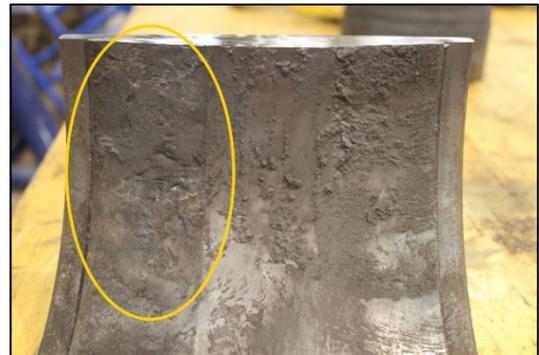
Le roulement à rouleaux R1 était détruit, et tous ses composants étaient décolorés, éraflés et avaient subi une déformation plastique. L'examen des composants par le BST a permis d'observer que le chemin de roulement de la cuvette présentait des marques d'écaillage d'environ 6 pouces de circonférence sur la face intérieure (figure 5). Cette usure a probablement provoqué la défaillance progressive de la cage du roulement et le grippage des rouleaux coniques (figure 6), entraînant la surchauffe de l'ensemble, la rupture de l'essieu et le déraillement du wagon TR 405202.

Figure 5. Écaillage sur la face intérieure de la cuvette du roulement R1 (Source : BST)

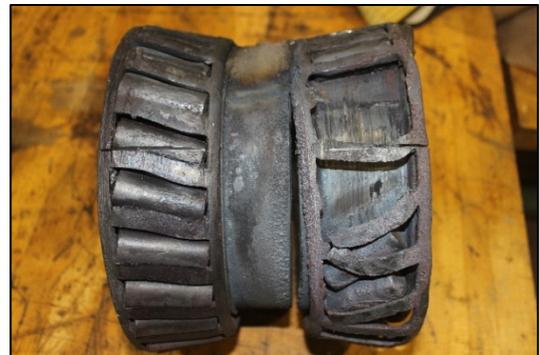
Figure 6. Cage et rouleaux déformés du roulement R1 (Source : BST)
