RAPPORT D'ENQUÊTE FERROVIAIRE R15V0191

Collision à un passage à niveau

Compagnie des chemins de fer nationaux du
Canada

Langley (Colombie-Britannique)

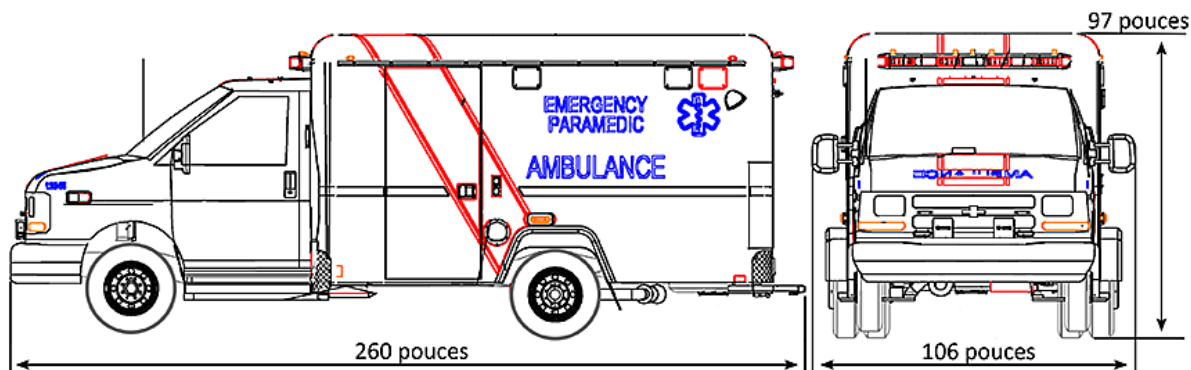
Figure 7. Dimensions de l'ambulance (Source : British Columbia Ambulance Service)

L'ambulance de l'événement, une Chevrolet 2009 de série Crestline, mesurait 21,5 pieds de long (de pare-chocs à pare-chocs) et 8,8 pieds de large (d'un rétroviseur extérieur à l'autre; figure 7). Selon les dossiers de réparation et d'inspection, elle était en bon état. À la suite de l'événement, l'ambulance a été démontée et inspectée. Il s'est avéré qu'elle n'avait aucune défectuosité préexistante qui aurait pu contribuer à l'événement.

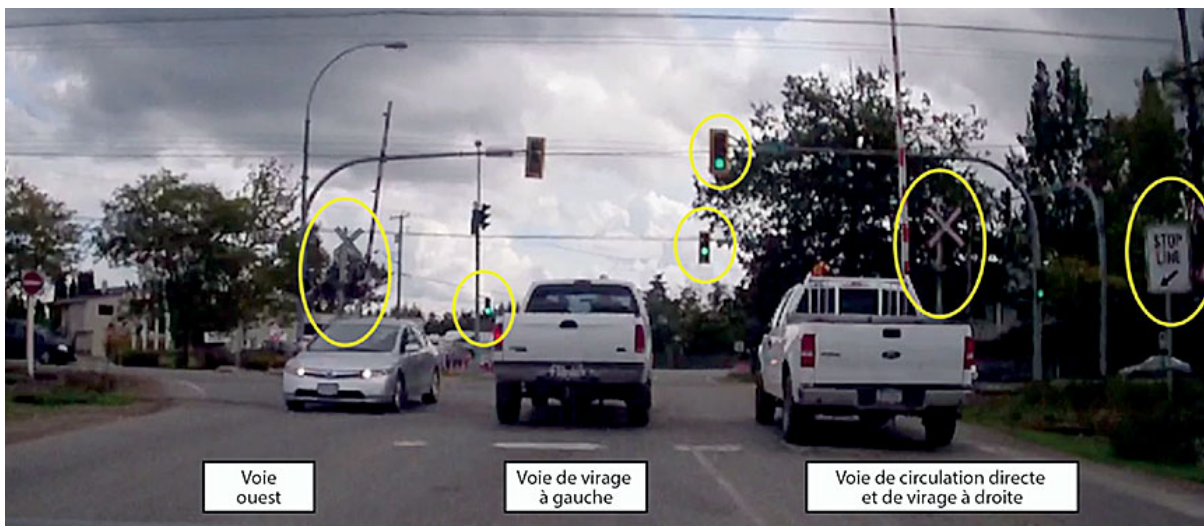
Figure 10. Indices visuels se présentant à un conducteur circulant vers l'est

Les conducteurs roulant sur Crush Crescent vers l'est et virant à gauche pouvaient voir les indices suivants à proximité du passage à niveau (figures 10 et 11) :

1. approche à 2 voies différentes (dont une voie de virage à gauche);
2. un panneau indicateur et une ligne d'arrêt (juste avant la voie de garage de Milner);
3. la voie de garage de Milner;
4. un SAPN du côté droit comprenant une croix de Saint-André, une barrière, des feux clignotants et une cloche;
5. la voie principale;
6. un SAPN du côté gauche comprenant une croix de Saint-André, une barrière, des feux clignotants et une cloche;
7. une intersection routière à 4 directions;
8. de multiples feux de circulation (dont un exclusif au virage à gauche);
9. la circulation en sens inverse provenant de la 216^e Rue.

Différents indices visuels et sonores étaient dispersés dans le champ visuel d'un conducteur approchant du passage à niveau. Les feux rouges clignotants et la cloche du SAPN se trouvant d'abord à la droite, puis à la gauche du conducteur étaient en concurrence pour attirer son attention parmi d'autres indices bien en vue, comme les feux de circulation et les véhicules franchissant l'intersection. De plus, comme il n'y avait pas d'arrêt obligatoire au premier panneau indicateur, les conducteurs étaient habituellement en mouvement lorsqu'ils évaluaient les différents indices et prenaient une décision.
