## **RAPPORT D'ENQUÊTE FERROVIAIRE R15H0005**

**DÉRAILLEMENT EN VOIE PRINCIPALE  
CHEMIN DE FER CANADIEN PACIFIQUE  
TRAIN DE MARCHANDISES 118-10  
POINT MILLIAIRE 42,0, SUBDIVISION DE NIPIGON  
DUBLIN (ONTARIO)  
13 JANVIER 2015**

## Rapport d'enquête ferroviaire R15H0005

### **Déraillement en voie principale**

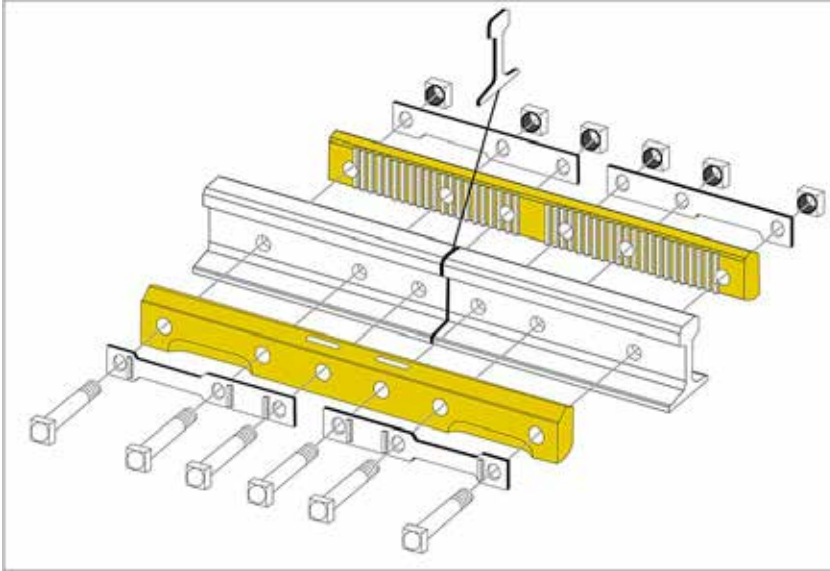
Figure 3. Joint isolant enrobé de polyuréthane

On utilise des joints de rail isolants pour arrêter le courant électrique au début et à la fin d'un canton où les signaux sont situés. Dans le cas à l'étude, le joint était équipé de 2 éclisses isolantes enrobées de polyuréthane. Pour ce type de joint, des éclisses enrobées de polyuréthane sont placées de chaque côté du rail et fixées par des boulons insérés dans des trous percés dans l'âme du rail. Un isolateur est intercalé entre les bouts de rail (figure 3). Les joints isolants et les coupons de rail collés préassemblés n'empêchent pas de détecter la présence d'étoilures de trous d'éclissage lors d'une auscultation des rails par ultrasons.
