# RAPPORT D'ENQUÊTE SUR LA SÉCURITÉ DU TRANSPORT MARITIME M23P0235

**LARGAGE ACCIDENTEL D'UNE EMBARCATION DE SAUVETAGE MISE À  
L'EAU EN CHUTE LIBRE ET BLESSURE D'UN MEMBRE D'ÉQUIPAGE**

*Vraquier Golden Zhejiang*  
Chenal Trincomali (Colombie-Britannique)  
2 septembre 2023

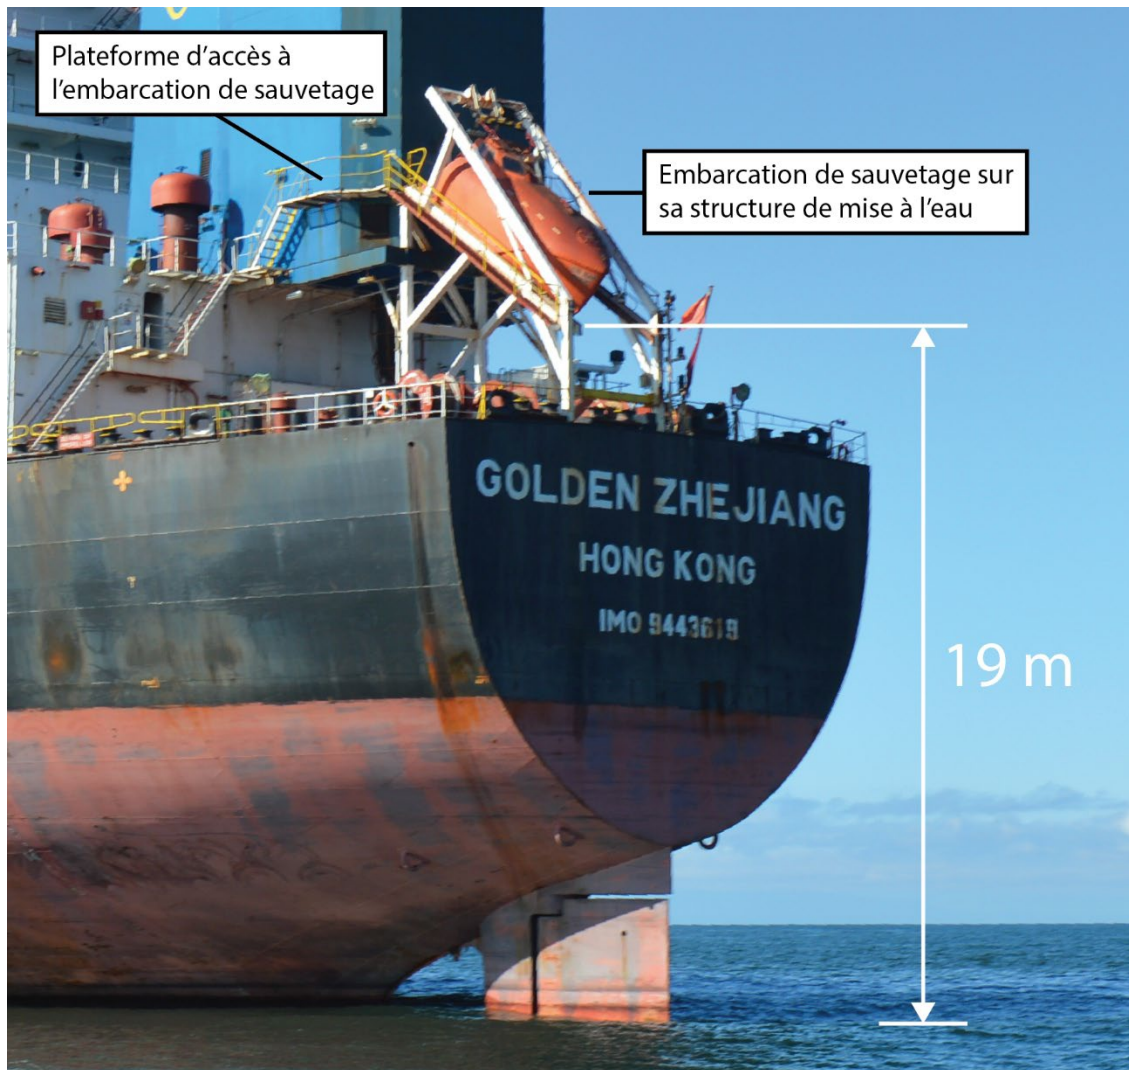
Le *Golden Zhejiang* est équipé d'une embarcation de sauvetage mise à l'eau en chute libre. L'embarcation de sauvetage est arrimée sur une structure de mise à l'eau située à la poupe (figure 2). Le jour de l'événement à l'étude, l'embarcation de sauvetage se trouvait à environ 19 mètres au-dessus de la surface de l'eau. Il est placé de manière à ce que sa proue soit inclinée à un angle d'environ 30° vers la poupe du navire. Son poids à vide est de 4400 kg et sa longueur hors tout est de 7,5 m.

Figure 2. L'embarcation de sauvetage mise à l'eau en chute libre arrimée sur la structure de mise à l'eau et la plateforme d'accès à l'embarcation de sauvetage (Source : BST)

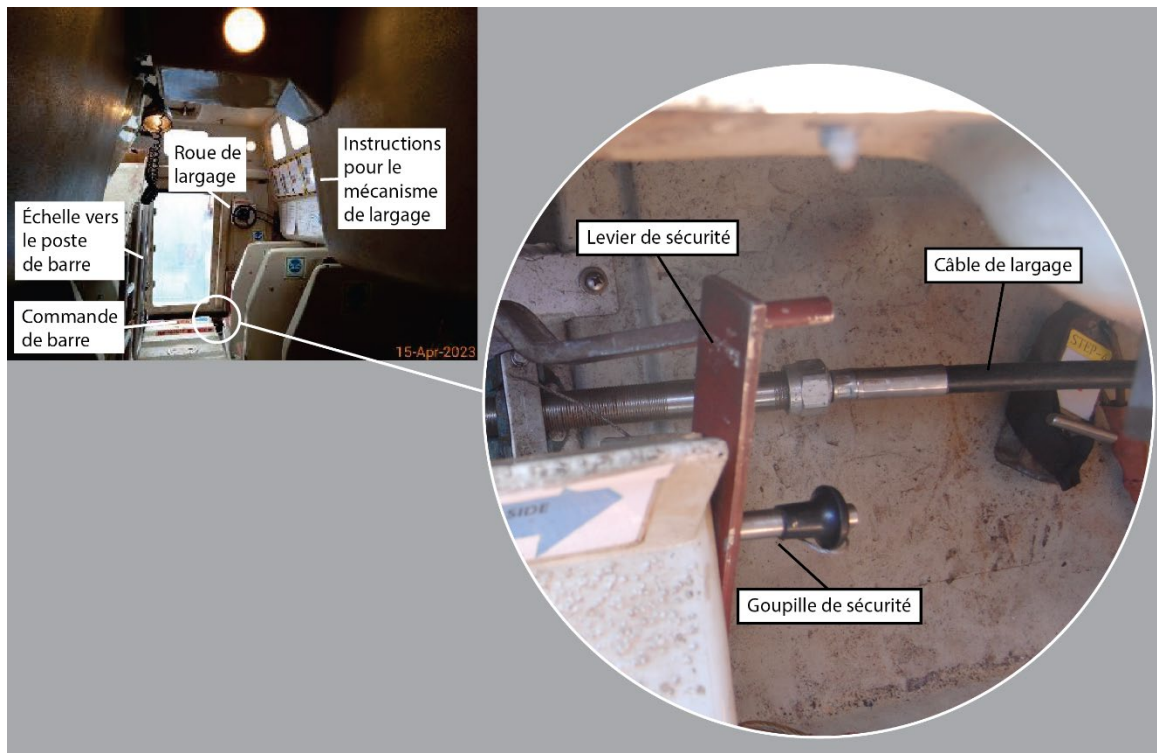
Le premier siège situé du côté bâbord de l'embarcation de sauvetage correspond au poste de largage, à l'avant duquel se trouve la roue de largage (figure 4) et, à côté, la goupille de sécurité et le levier de sécurité (figure 4, image en médaillon). Le poste de barre est accessible par des échelles situées légèrement à l'avant et à tribord de l'embarcation de sauvetage.

Figure 4. L'intérieur de l'embarcation de sauvetage, face à l'arrière. Le médaillon montre le câble de largage, le levier de sécurité et la goupille de sécurité (Source de l'image principale : Columbia Shipmanagement Ltd., avec annotations du BST; source de l'image en médaillon : BST)

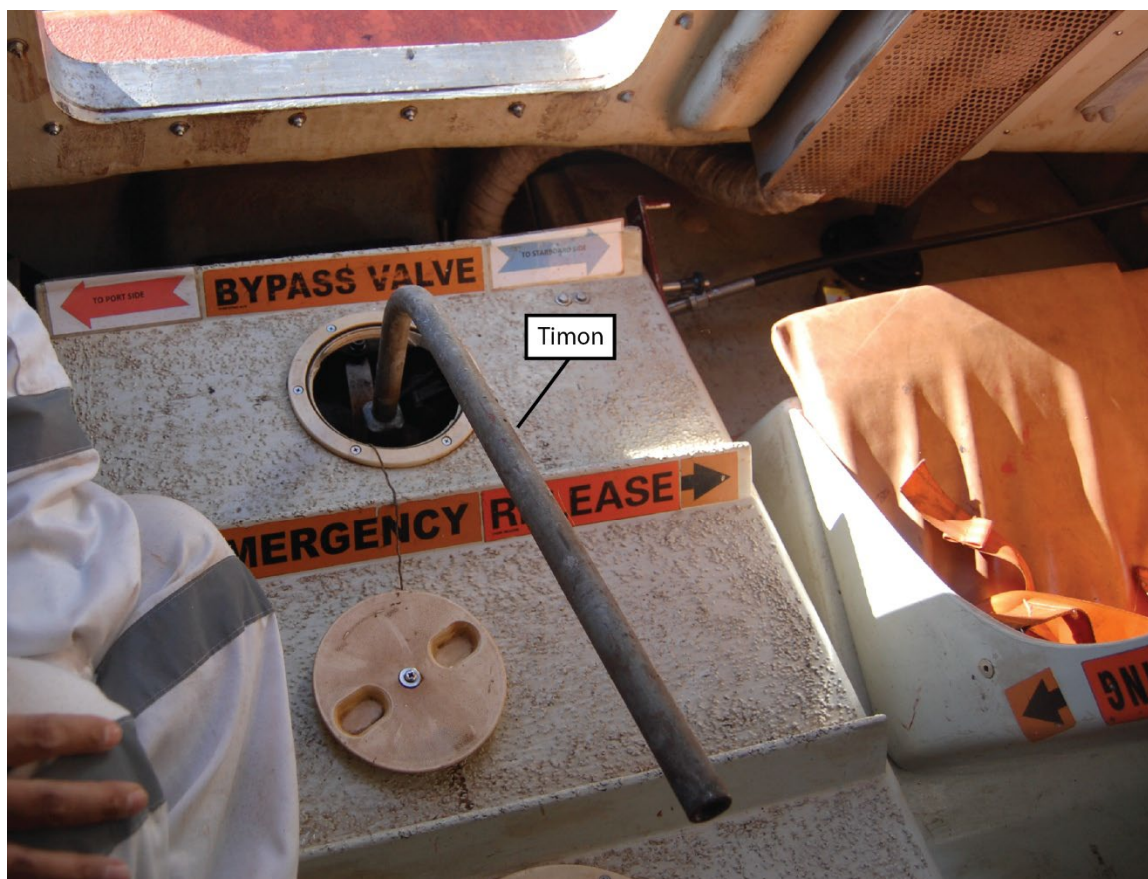
La gouverne d'urgence de l'embarcation de sauvetage se trouve immédiatement devant la porte, sous une tôle de pont. La gouverne d'urgence est manœuvrée à l'aide d'un timon, comme c'est généralement le cas (figure 5). Le second mécanicien connaissait ce dispositif en raison de son expérience générale des embarcations de sauvetage acquise à bord d'autres navires.

Figure 5. Le timon servant à manœuvrer la gouverne d'urgence (Source : BST)

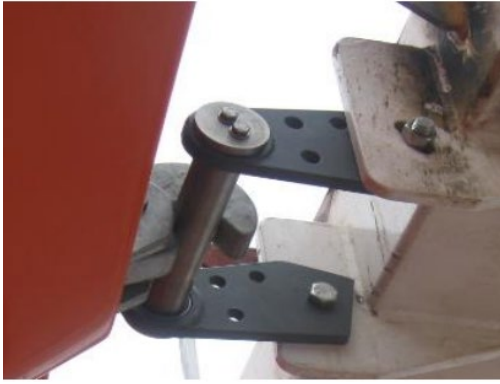
Les embarcations de sauvetage mises à l'eau en chute libre sont arrimées à la structure de mise à l'eau en un seul point. À cet endroit, elles sont maintenues à la structure de mise à l'eau par un croc de largage (figure 7), qui est un composant du mécanisme de largage.

Figure 7. Un croc de largage d'embarcation de sauvetage mise à l'eau en chute libre en position (Source : Viking-Norsafe AS)
