# RAPPORT D'ENQUÊTE SUR LA SÉCURITÉ DU TRANSPORT AÉRIEN A25P0041

## COLLISION AVEC LE RELIEF

Cessna 172S, C-GHCC

5 avril 2025

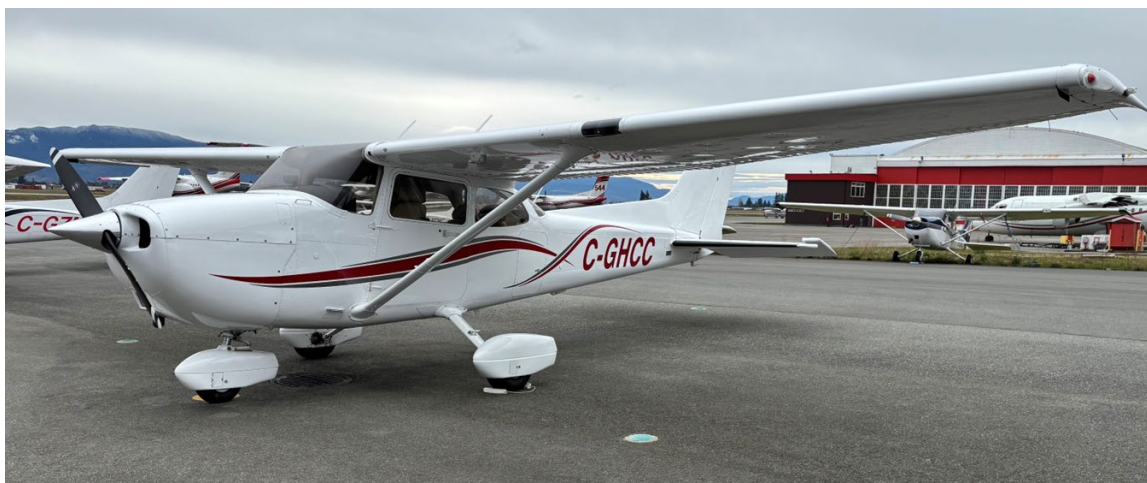
L'aéronef de l'événement à l'étude était un Cessna 172S fabriqué en 2007 (figure 3). L'aéronef était équipé d'un moteur à injection Lycoming IO-360-L2A et d'une hélice métallique à pas fixe. Au moment de l'événement, l'aéronef avait accumulé environ 7802 heures de vol. La dernière inspection annuelle de l'aéronef avait été effectuée le 31 mars 2025.

Figure 3. Aéronef à l'étude avant l'événement (Source : Tierce partie, avec permission)
