# RAPPORT D'ENQUÊTE SUR LA SÉCURITÉ DU TRANSPORT AÉRIEN A23P0136

## FOUDROIEMENT ET PERTE DE CONTRÔLE

Helijet International Inc.  
Sikorsky S-76C++ (hélicoptère), C-GXHJ  
Sidney (Colombie-Britannique), 10 NM NE  
24 octobre 2023

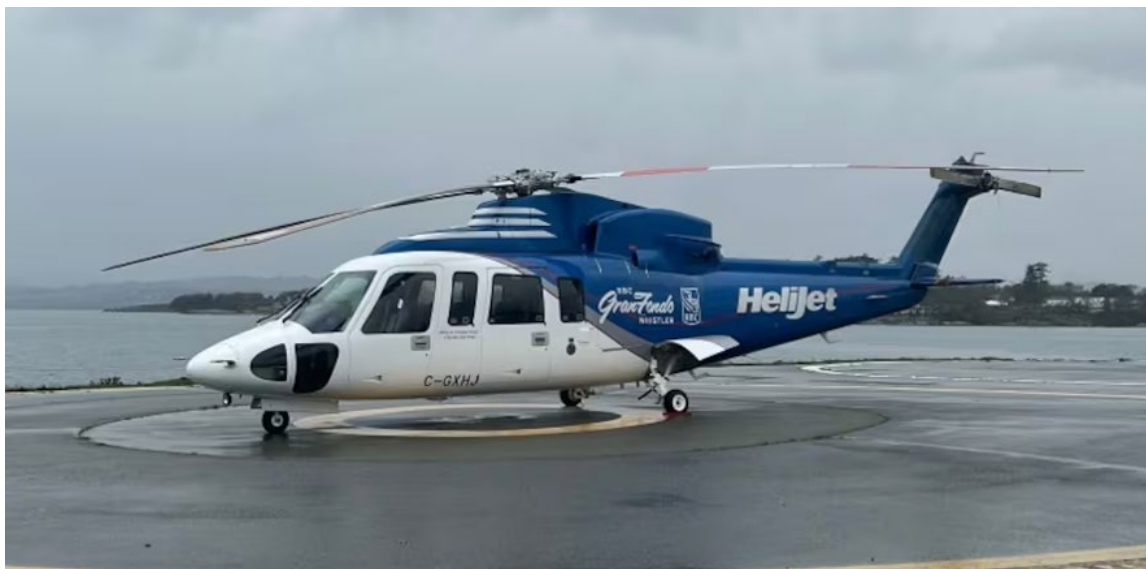
Figure 2. Hélicoptère à l'étude à l'héliport Victoria Harbour (Camel Point) (CBF7), après l'événement.  
(Source : CTV News)
