RAPPORT D'ENQUÊTE AÉRONAUTIQUE A10A0032

SORTIE DE PISTE

**DU BOEING 727-225, C-GCJZ
EXPLOITÉ PAR CARGOJET AIRWAYS LTD.
À MONCTON (NOUVEAU-BRUNSWICK)
LE 24 MARS 2010**

Rapport numéro A10A0032

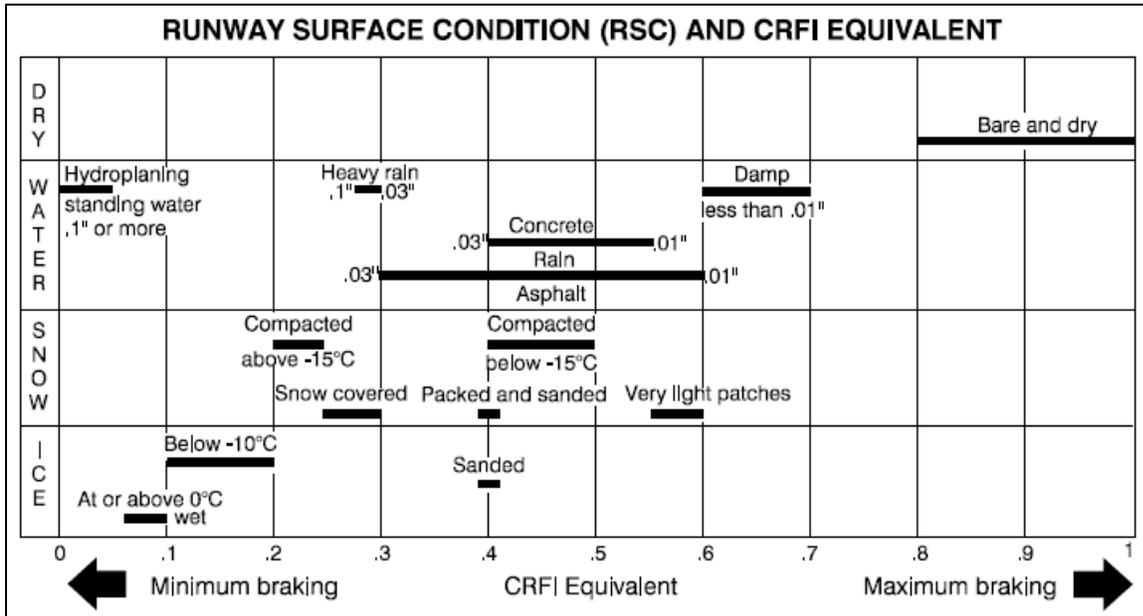
Figure 1. Tableau d'équivalence entre RSC et CRFI – avant le 27 octobre 2005 (valeurs pour l'eau)

Le 27 octobre 2005, l'AIM a remplacé la *Publication d'information aéronautique* (AIP). Avant la publication de l'AIM, l'AIP renfermait les CRFI équivalents pour piste mouillée et diverses intensités de pluie (voir la figure 1 de l'annexe H). Dans l'édition de l'AIM du 27 octobre 2005, la référence aux équivalents CRFI reliés à la présence d'eau a été supprimée (voir la Figure 2 de l'Annexe H). La rubrique « Explication des changements » de la version de l'AIM publiée le 25 octobre 2005 ne fournissait aucune raison à la suppression de ces valeurs du CRFI en fonction de la hauteur de l'eau. Cette même rubrique mentionnait plutôt que des renseignements additionnels avaient été ajoutés aux sections consacrées à la RSC et au CRFI, et que les Tableaux 4 a) et 4 b) remplaçaient le tableau 4. Transports Canada a fait savoir que la suppression de la pluie dans ce tableau était le résultat d'un document de Transports Canada de 2004 intitulé *TP 14498E – Friction Coefficients for Various Winter Surfaces*. Ce document s'interrogeait sur la précision des CRFI en présence d'eau et recommandait [Traduction] « de ne donner aucun CRFI en présence d'eau, car ce chiffre est fonction de la vitesse⁶⁰ ». Malgré la suppression des coefficients de frottement sur piste mouillée du tableau d'équivalence entre RSC et CRFI, l'AIM mentionne ceci : « Par temps de pluie, le CRFI sur une piste mouillée pourrait être de l'ordre de 0,3 sur une piste mal entretenue ou mal drainée, mais en général, sa valeur est de 0,5. On peut se servir de ces chiffres à titre indicatif, en conjonction avec les rapports des pilotes et d'autres rapports ». Ce renseignement tiré de l'AIM se retrouve également mot pour mot (en anglais) dans le manuel d'exploitation de Cargojet et sert de lignes directrices aux pilotes.
