**RAPPORT D'ENQUÊTE AÉRONAUTIQUE
A11P0027**

COLLISION EN VOL

**LE CESSNA 150G C-FVXY ET
LE CESSNA 150L C-GZUB**

**DEWDNEY (COLOMBIE-BRITANNIQUE)
LE 9 FÉVRIER 2011**

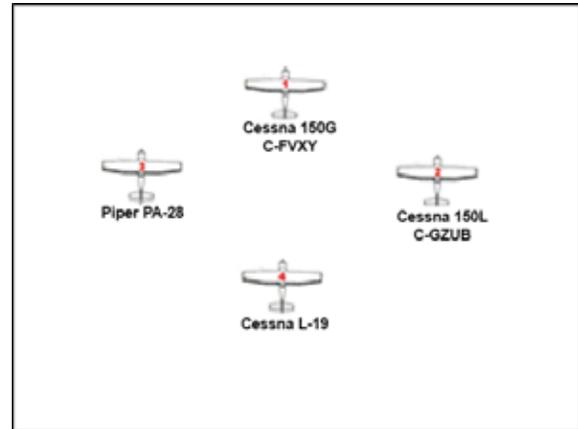
Figure 1. Formation en losange (le diagramme n'est pas à l'échelle)

Le Cessna 150G (C-FVXY), le chef du vol en formation, comptait 2 occupants. À sa droite, en position numéro 2, se trouvait le Cessna 150L (C-GZUB) avec son pilote comme seul occupant. Le Piper PA-28-180, également avec 2 occupants, était en position numéro 3 à la gauche du chef de formation. Le Cessna 305A (L-19), avec le pilote seul à bord, occupait la position numéro 4 derrière les 3 autres aéronefs.

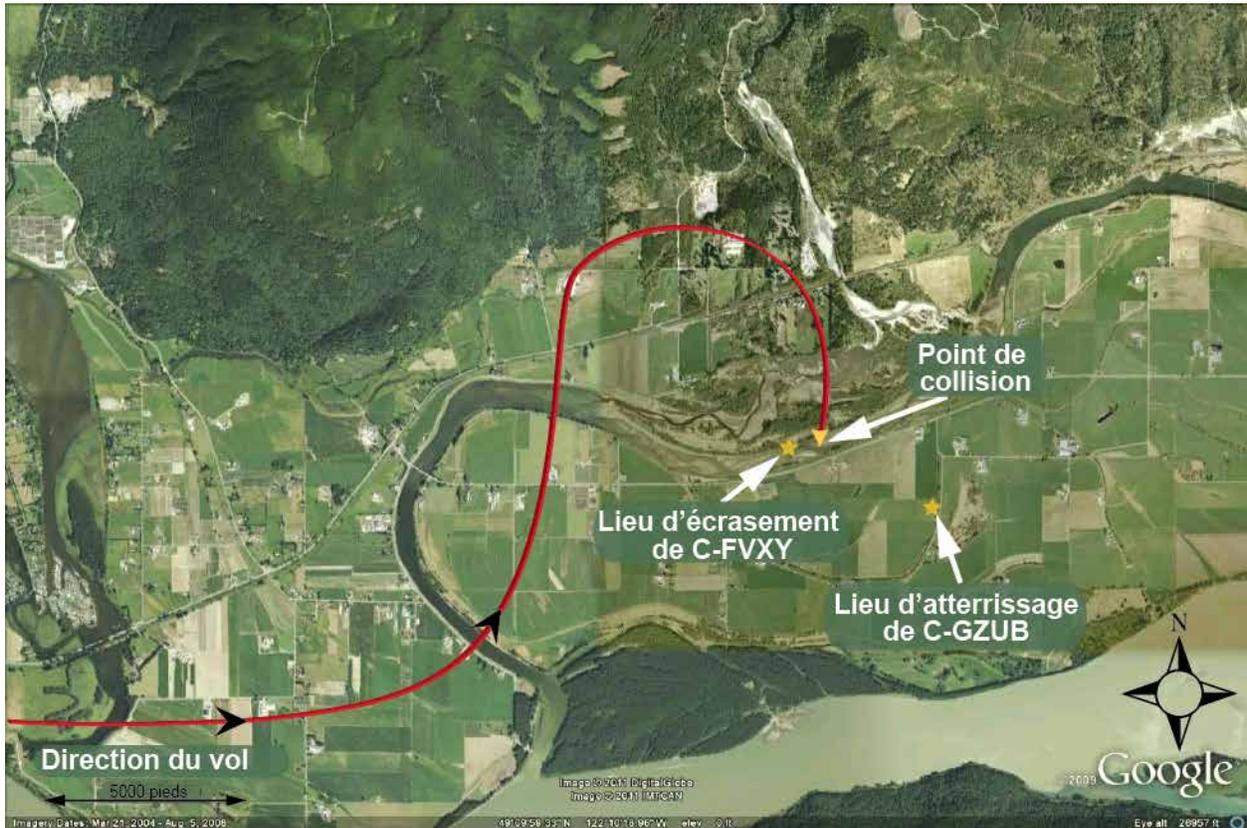
Figure 2. Carte du site illustrant le trajet du vol en formation

À l'approche du canton de Dewdney (Colombie-Britannique), le groupe en formation se trouvant à 1500 pieds au-dessus du niveau de la mer (asl), environ 1450 pieds au-dessus du niveau du sol (agl), et volant à une vitesse de 90 mi/h, le chef a amorcé un virage vers la gauche à un angle d'inclinaison de 15° pour changer de cap d'environ 90°, et sortir du virage en direction nord. En prévision de ce virage, le chef de formation a demandé à l'aéronef numéro 2 (C-GZUB, du côté extérieur du virage) d'augmenter sa puissance moteur, étant donné le rayon de virage plus grand. Cette instruction est conforme à la pratique courante de maintien en position de vol durant les vols en formation, et il s'agissait d'une pratique que le chef avait employée souvent avec de nouveaux membres du groupe. Durant cette manœuvre de virage à gauche, la distance latérale entre l'aéronef numéro 2 et le chef a augmenté quelque peu, et l'aéronef numéro 2 s'est trouvé un peu en retrait, mais a retrouvé sa position de départ à la sortie du virage en direction nord (Figure 2).

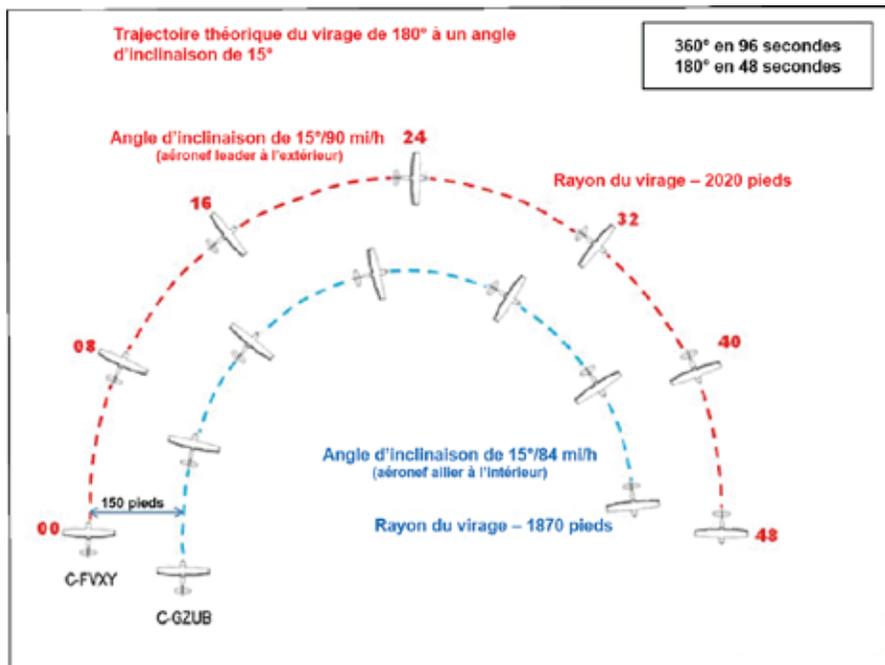
Pour ce qui est d'un virage à droite à un angle d'inclinaison de 15° , les 2 aéronefs étant positionnés à une distance de 150 pieds⁵, l'aéronef à l'intérieur du virage devra réduire sa vitesse pour maintenir la bonne position relative par rapport au chef de formation. Dans le cas du vol en cause, où le chef volait à 90 mi/h, l'ailier aurait dû réduire sa vitesse à environ 84 mi/h afin de maintenir sa position. Même si un aéronef vole plus vite qu'un autre, pour autant que le relèvement relatif demeure constant, l'aéronef conservera sa bonne position dans la formation.

Figure 5. Virage en formation à un angle d'inclinaison de 15° (le diagramme n'est pas à l'échelle)
