Transportation Safety Board
of Canada

RAPPORT D'ENQUÊTE AÉRONAUTIQUE A12C0005

PERTE DE MAÎTRISE ET COLLISION AVEC LE RELIEF

**DU PIPER PA31-350 NAVAJO CHIEFTAIN, C-GOSU
EXPLOITÉ PAR KEYSTONE AIR SERVICE LTD.**

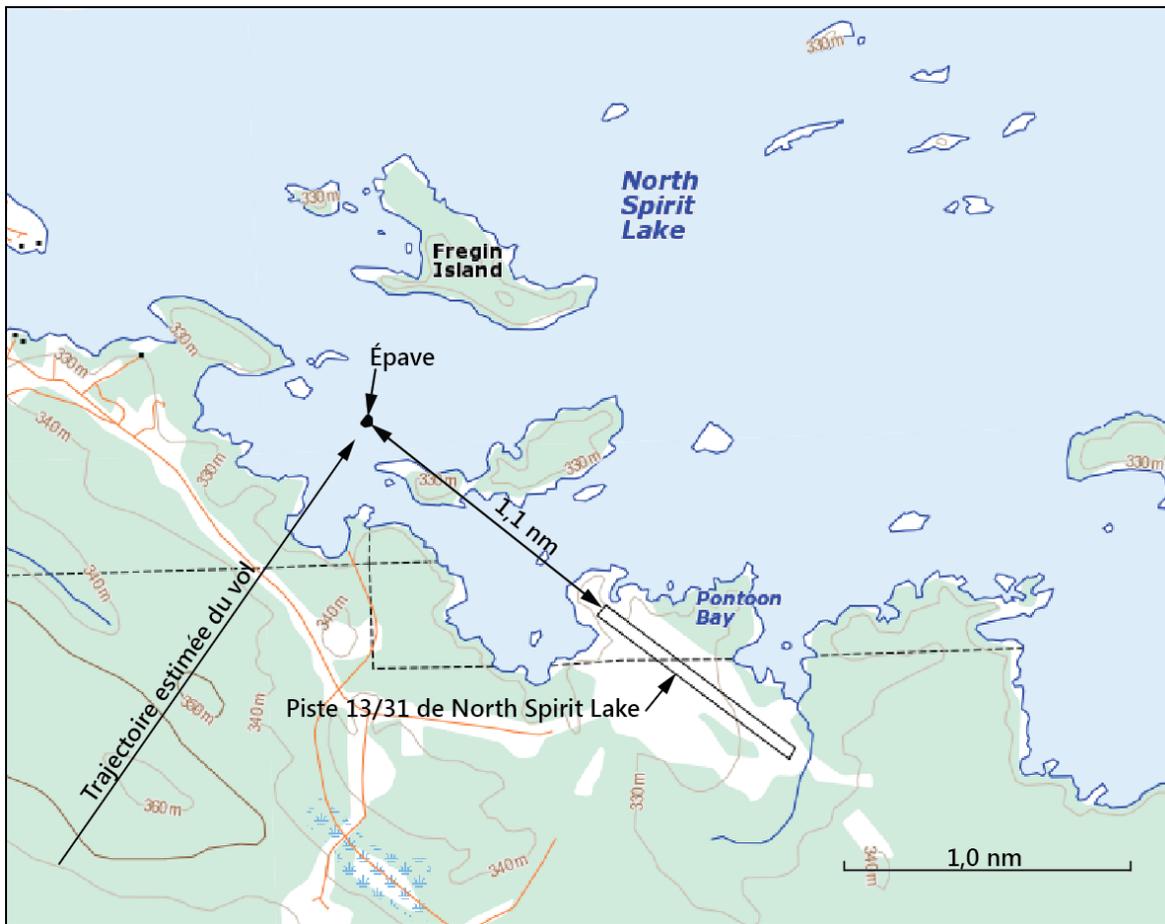
Figure 1. Emplacement de l'épave

Du givre s'accumulait sur le pare-brise de l'aéronef pendant l'attente. Le pilote a rappelé plusieurs minutes plus tard pour demander si le déneigement était terminé. Le contremaître de l'aéroport a informé le pilote qu'environ 60 % de la piste avait été déneigée et que l'équipement était en train de quitter la piste. Le pilote a amorcé l'approche. Durant l'approche, l'aéronef a viré à gauche, puis à droite à une forte inclinaison, et a ensuite percuté la glace vers 9 h 57. (Figure 1)
