RAPPORT D'ENQUÊTE MARITIME

M02L0021

RUPTURE DE LA COQUE

DU VRAQUIER *LAKE CARLING*  
GOLFE SAINT-LAURENT (QUÉBEC)

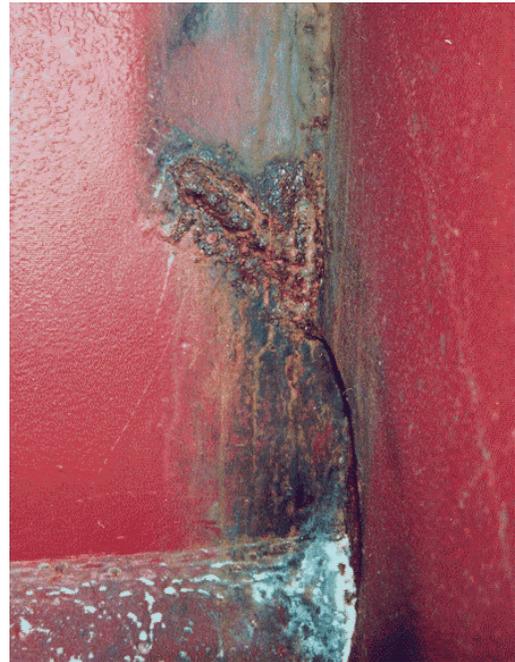
Dans la cale n° 2, on a aussi repéré quatre fissures; aux membrures 171½ (photo 6) et 172½ à tribord, et aux membrures 144 et 145 à bâbord. Contrairement aux fissures trouvées dans la cale n° 4, toutes les fissures de la cale n° 2 avaient été couvertes de soudure superficielle. L'épaisseur de pénétration de la soudure dans le bordé ne dépassait pas quelques millimètres. Il a été impossible de savoir quand et par qui ces réparations avaient été faites, et les dossiers du DNV ne contiennent nulle mention, ni des fissures ni des réparations. Contrairement aux manifestations de fissures de la cale n° 4, celles-ci ne se propageaient pas à l'avant et à l'arrière de la membrure; ainsi, la fissure de la membrure 171½ était limitée à l'avant de la membrure.
