RAPPORT D'ENQUÊTE MARITIME
M04F0017

ÉCHOUEMENT

DU CHALAND-CITERNE *KTC 115*
NAVIGUANT AVEC
LE REMORQUEUR *SALVOR*
À ALEXANDRIA BAY (NEW YORK, ÉTATS-UNIS)
LE 27 JUILLET 2004

Rapport numéro M04F0017

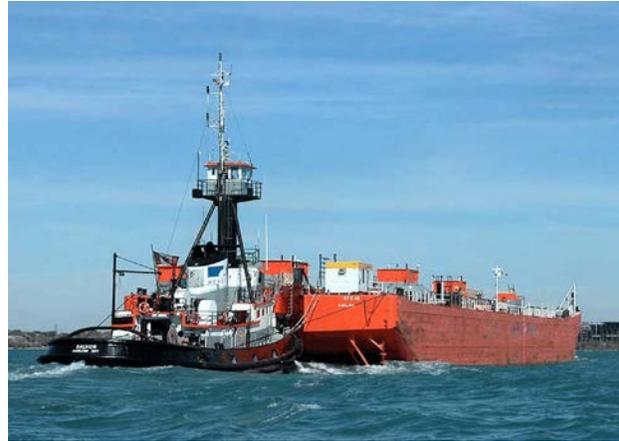
Le *Salvor* est un remorqueur de type conventionnel, avec la timonerie à l'avant et une timonerie supérieure située à environ 45 pieds au-dessus de la ligne de flottaison. Le treuil de remorquage principal est situé à l'arrière des emménagements sur le pont principal.

Le *KTC 115* est un chaland-citerne à coque simple doté de 10 citernes (cinq à bâbord et cinq à tribord) d'une capacité totale de 11 176 tonnes. Il est doté d'une encoche où se loge le remorqueur en mode de poussée. Une seule ancre Danforth est située à l'avant. Si le chaland se sépare du remorqueur, le mouillage de l'ancre ne peut pas être commandé à distance.

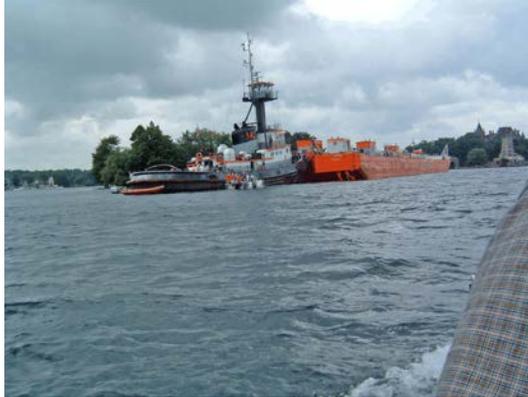
commandes de la salle des machines d'abord en mode d'urgence puis en mode de gouverne non asservie. Cependant, le gouvernail ne réagit pas aux commandes. Gouverné aux machines, le remorqueur se rend du côté sud du chenal près d'Alexandria Bay. Lorsque le chef mécanicien inspecte le dispositif de gouverne, il constate que la biellette de retour du télémoteur s'est rompue. La pose d'une tige à titre de remplacement temporaire rétablit la capacité de gouverner, et le remorqueur traverse le chenal pour retrouver le chaland. Après que des membres d'équipage se sont rendus en petit bateau près du chaland échoué pour faire des sondages, le *Salvor* se rattache au chaland.

Le trafic a été interrompu dans le secteur du passage American de la Voie maritime du Saint-Laurent à partir du moment de l'événement et jusqu'à 18 h 20 le même jour.
