RAPPORT D'ENQUÊTE MARITIME
M06M0110

CHAVIREMENT

DU CHALAND OTM 3072
AU LARGE DE BAS-CARAQUET (NOUVEAU-BRUNSWICK)
LE 29 OCTOBRE 2006

Rapport numéro M06M0110

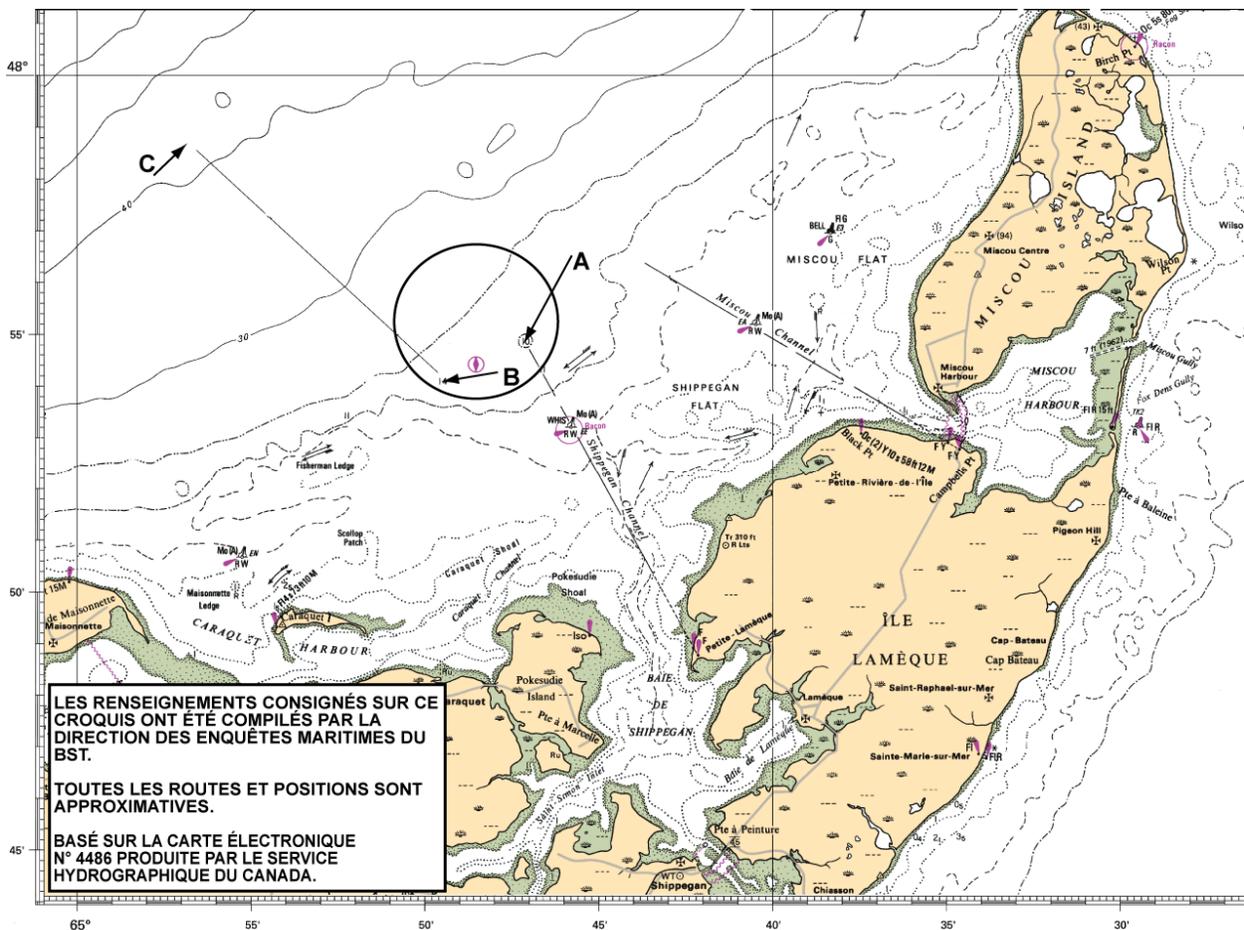
Figure 1. Croquis des lieux de l'événement

Le 28 octobre à minuit, le capitaine passe le quart au premier lieutenant. Les feux de navigation du chaland sont visibles, et le chaland est sous contrôle. À 0 h 40 le 29 octobre, par 47°53,99' N et 064°49,43' W (voir Figure 1, position B), le remorqueur évite sur bâbord pour se diriger vers le nord-est. À 0 h 45, le premier lieutenant constate que le remorqueur et le chaland manœuvrent avec de plus en plus de difficulté et que les feux de navigation du chaland ne sont plus visibles.

Vers 1 h, le premier lieutenant signale la situation au capitaine et précise que les deux bâtiments dérivent. Aux premières lueurs du jour (vers 4 h), par 47°58,5'N et 064°57,4'W (voir Figure 1, position C), l'équipage constate que le chaland, toujours relié au remorqueur par le câble de remorque, a chaviré. À 10 h 15, après consultation avec l'armateur-gérant à terre, le remorqueur procède au remorquage du chaland chaviré vers Gaspé (Québec) où les deux bâtiments arrivent vers 20 h le 30 octobre 2006. En mai 2007, après être resté ancré à cet endroit en position renversée, le chaland est redressé.

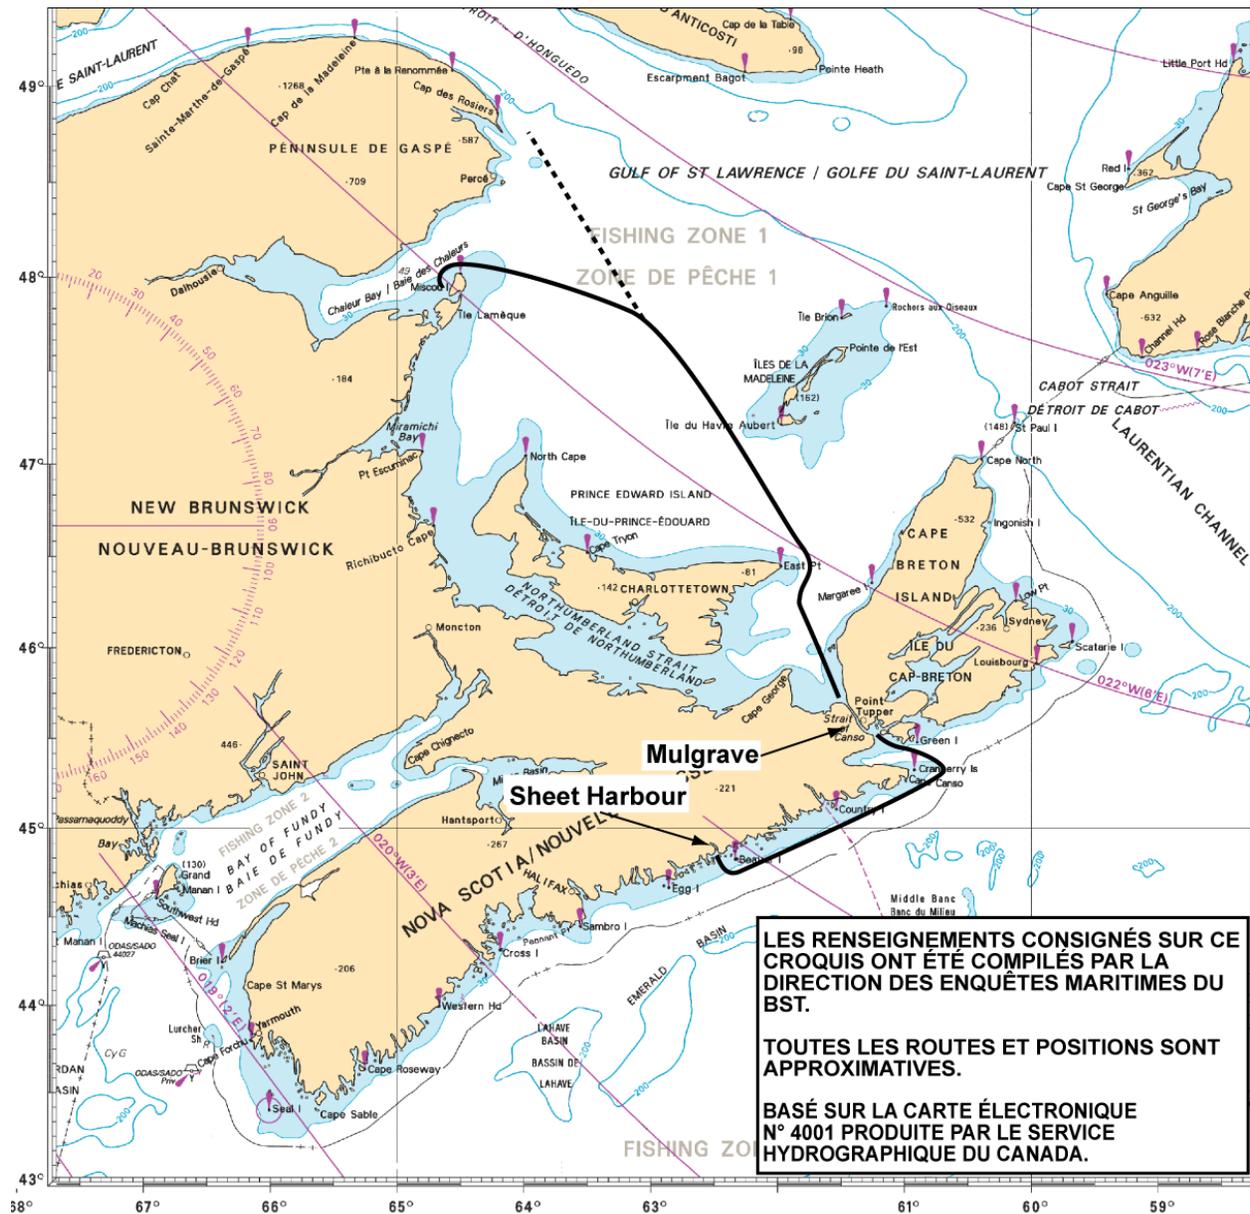
Annexe B – Croquis du parcours approximatif

La ligne continue représente la route suivie par le remorqueur *Ocean Foxtrot* et le chaland *OTM 3072*.

La ligne hachurée représente la route prévue.
