**RAPPORT D'ENQUÊTE MARITIME  
M14C0106**

**ÉCHOUEMENT**

**VRAQUIER AUTODÉCHARGEUR ATLANTIC ERIE  
PORT COLBORNE (ONTARIO)  
12 JUIN 2014**

Vers 10 h 20, heure avancée de l'Est, le 12 juin 2014, le vraquier autodéchargeur *Atlantic Erie* s'est échoué à 1,5 mille marin au sud-est des jetées extérieures à Port Colborne (Ontario) après des coupures de courant à la passerelle. La visibilité était bonne à ce moment-là. Après avoir déchargé une partie de la cargaison, le navire a été renfloué avec l'aide de 2 remorqueurs. Il n'y a eu ni blessé, ni pollution, mais le navire subit des avaries.

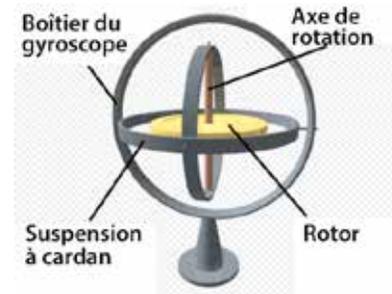
Figure 1. Gyroscopie

Le gyrocompas donne le cap du navire. Il est constitué d'un gyroscope qui pointe vers le nord et se compose d'un corps tournant (qu'on appelle le rotor) monté sur une suspension à cardan<sup>23</sup> (figure 1). Le compas est logé dans un boîtier avec des composants électroniques qui

Lorsqu'un navire effectue un virage, un couple est appliqué à l'axe vertical du rotor, ce qui entraîne l'inclinaison de ce dernier par rapport au boîtier. Dans des conditions de fonctionnement normales, un transformateur de tension (appelé dispositif de captage) situé au-dessus du rotor capte cette inclinaison en détectant la différence entre les champs magnétiques de part et d'autre du rotor. Le dispositif de captage transmet alors un courant électrique qui neutralise la différence entre les champs magnétiques, minimisant ainsi l'inclinaison du rotor. Cependant, si

Dans l'événement à l'étude, la précision du gyrocompas a été compromise par les 2 coupures de courant qui ont eu lieu pendant que le navire virait. La lecture du gyrocompas n'a pas été comparée à celle du compas magnétique à la suite des coupures de courant. Pour surveiller la progression du navire, le capitaine se servait uniquement du système de navigation intégré de précision par cartes électroniques (ECPINS), dont l'indication du cap du navire était inexacte à cause de la panne du gyrocompas, mais il ne s'est pas rendu compte de l'erreur.

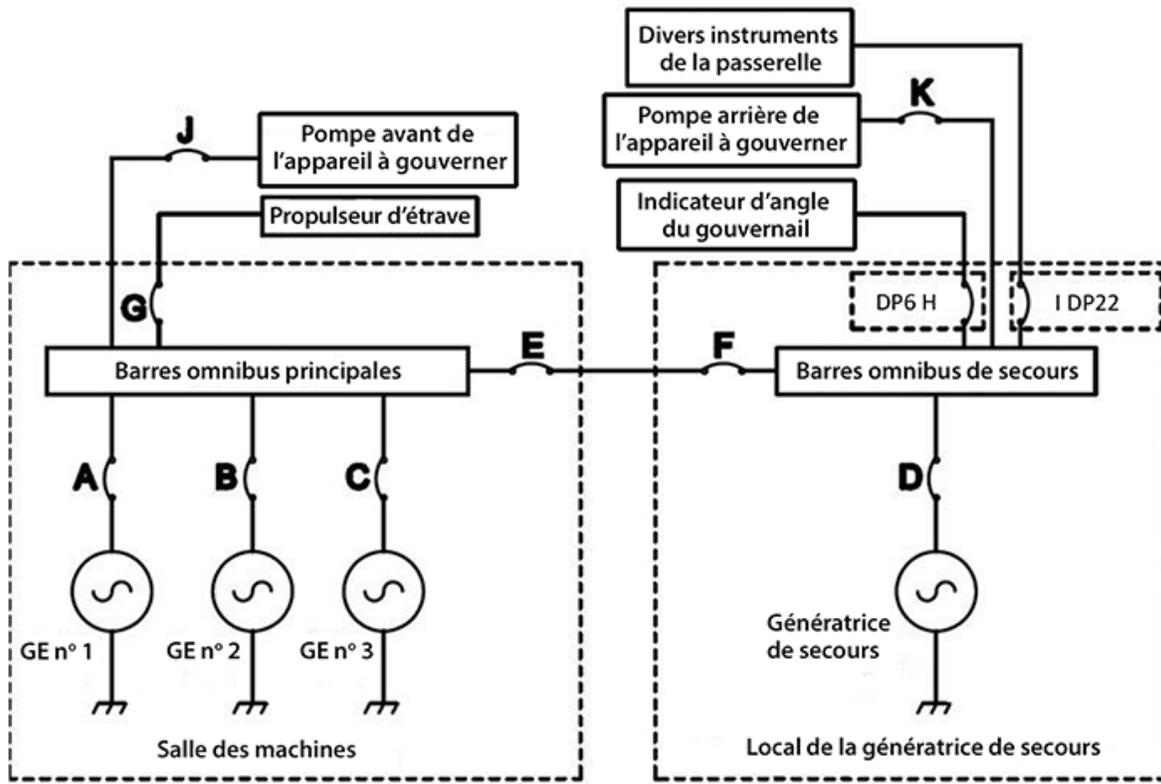
## Annexe D – Schéma électrique

Dans des conditions de fonctionnement normales, le tableau de distribution principal de l'*Atlantic Erie* peut être alimenté par 1 ou plusieurs des 3 groupes électrogènes principaux du navire. Le tableau principal alimente normalement aussi le tableau de distribution de secours au moyen de 2 disjoncteurs de liaison<sup>27</sup>. Le tableau de secours alimente 1 moteur d'appareil à gouverner et divers instruments de navigation, y compris les gyrocompas (annexe D). En cas de panne totale de courant (situation au cours de laquelle les 3 groupes électrogènes cessent de fonctionner), les 2 disjoncteurs de liaison s'ouvrent et, après un délai fixé d'avance, la génératrice de secours démarre, son disjoncteur se ferme automatiquement, et elle commence à alimenter le tableau de distribution de secours<sup>28</sup>.

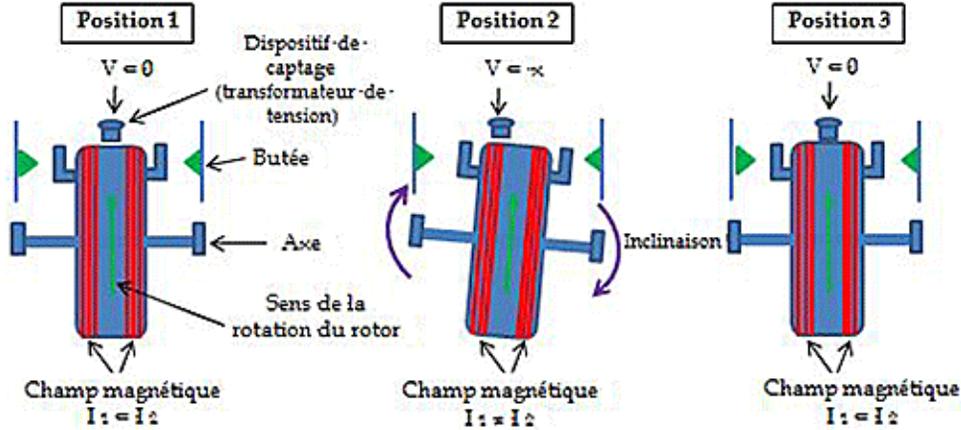
**Position 2** = Lorsqu'un mouvement d'inclinaison se produit, le dispositif de captage détecte la différence entre les champs magnétiques et transmet un courant électrique.

**Position 3** = Sous l'effet du courant électrique, le rotor retourne à la verticale.

**Position 4** = Le rotor est à la verticale, aucun champ magnétique n'est induit.
