RAPPORT D'ENQUÊTE SUR LA SÉCURITÉ DU TRANSPORT MARITIME M18P0230

ENGAGEMENT ET CHAVIREMENT

Remorqueur *George H Ledcor*
Bras nord du fleuve Fraser (Colombie-Britannique)
13 août 2018

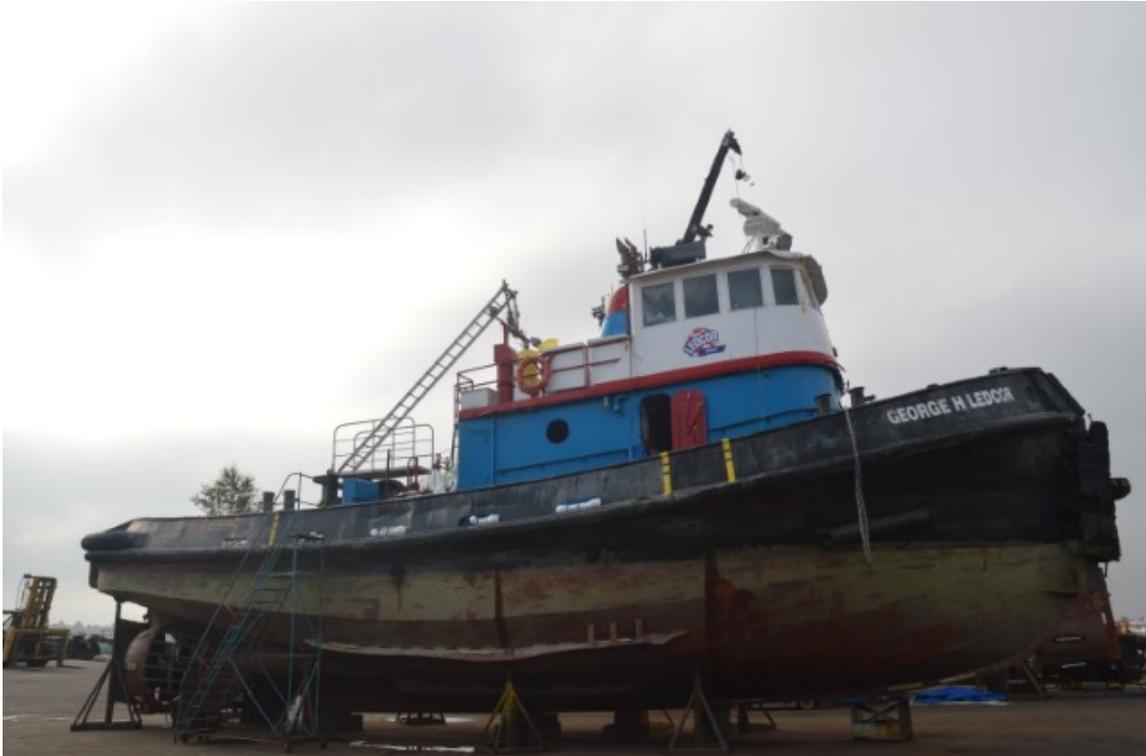
Figure 1. Le George H Ledcor (Source : BST)

Le *George H Ledcor* (figure 1) était un remorqueur côtier traditionnel en acier utilisé principalement pour le remorquage fluvial et côtier. Le plan général du navire se trouve à l'annexe A. Le rouf, sur la partie avant du pont principal, était muni de portes étanches à bâbord et à tribord. Le pont principal avait 3 écoutilles étanches menant aux machines et à la cabine de l'équipage sous le pont. La cabine de l'équipage se trouvait à l'avant, dans le gaillard d'avant, et pouvait accueillir 4 membres d'équipage.

Un treuil de remorquage hydraulique était situé sur la partie arrière du pont principal. Chaque poste de conduite comportait un dispositif de largage de remorque avec un bouton sur lequel on pouvait appuyer pour desserrer le frein du treuil et relâcher immédiatement la tension du câble de remorque et un autre bouton permettant de réenclencher le frein du treuil. Le treuil était aussi muni d'un commutateur de desserrage de frein qui permettait de libérer le câble de remorque immédiatement ou de façon contrôlée. Le remorqueur avait des guides rétractables de câble de remorque¹ à la poupe.

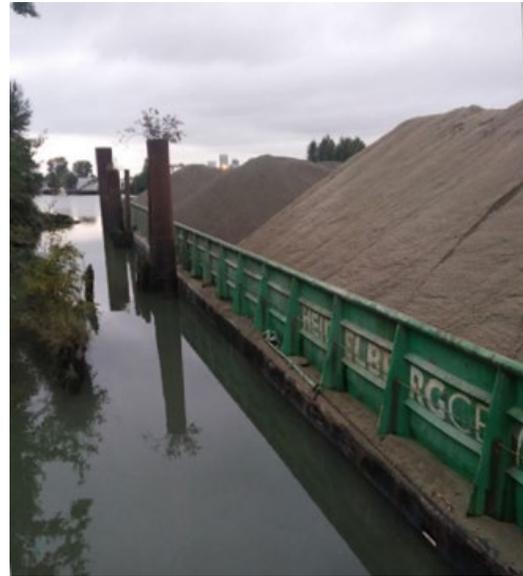
Figure 2. L'*Evco 55*, vu de bâbord, aux installations de déchargement (Source : BST)

L'*Evco 55* (figure 2) est un chaland à plat-pont en acier, sans mode de propulsion, avec une capacité de chargement de 5800 tonnes. Le chaland avait un chargement balancé de 4621 tonnes de gravier et un tirant d'eau d'environ 4,7 m au moment de l'événement à l'étude.

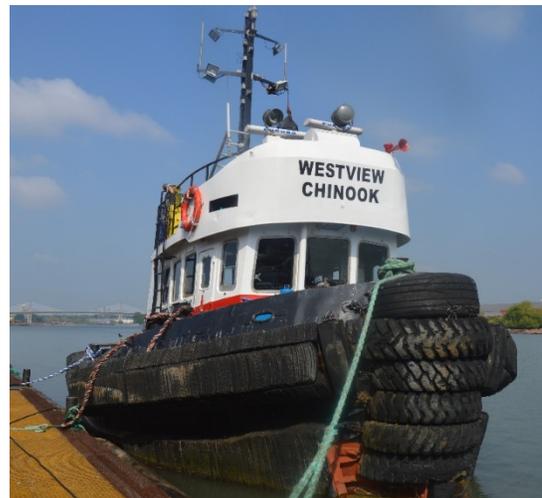
Figure 3. Remorqueur de renfort *Westview Chinook* (Source : BST)

Le *Westview Chinook* (figure 3) est un remorqueur en acier utilisé principalement pour le déhalage. La timonerie est située sur la partie avant du pont principal. Il y a 3 postes de conduite comprenant des commandes de gouverne et des machines : 1 à l'intérieur de la timonerie, 1 au-dessus de la timonerie et 1 à tribord du treuil, à l'arrière du pont principal. Au moment de l'événement à l'étude, ce remorqueur était utilisé pour pousser l'*Evco 55*.

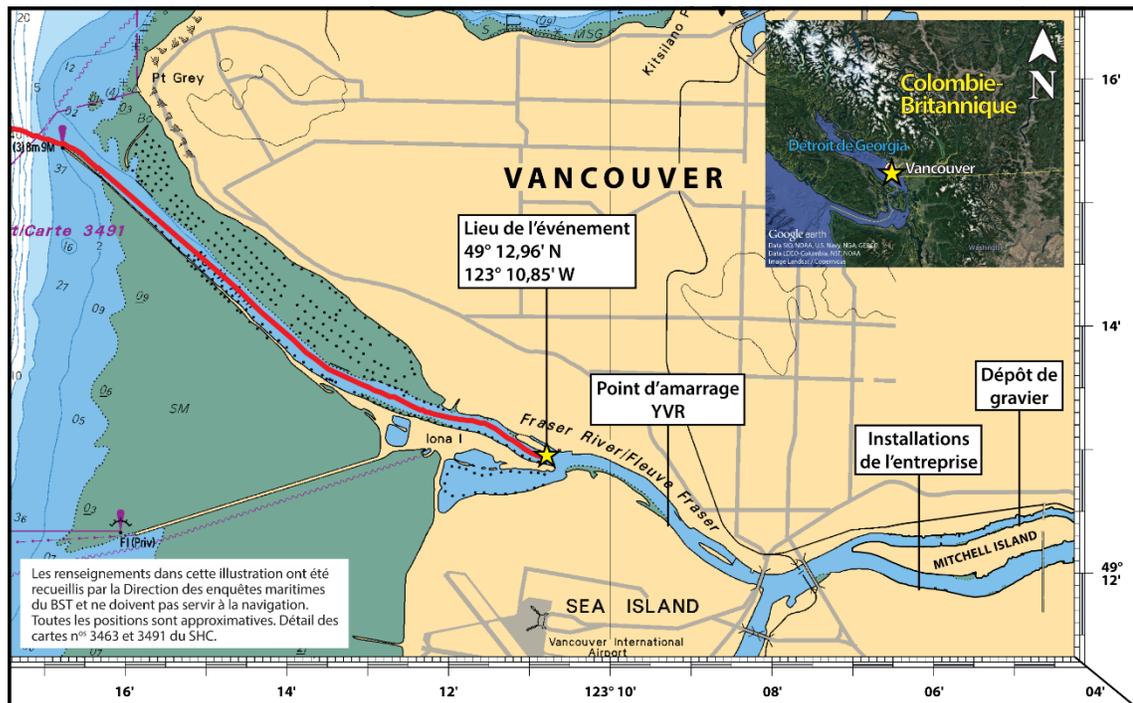
Figure 4. Zone de l'événement à l'étude, avec l'itinéraire du navire en rouge (Source de l'image principale : Cartes 3463 et 3491 du Service hydrographique du Canada, avec annotations du BST. Source de l'image insérée : Google Earth, avec annotations du BST)

Juste avant d'entrer dans le bras nord du fleuve Fraser (figure 4) vers 21 h, le *Westview Chinook* a arrêté de pousser pour permettre à l'équipage du *George H Ledcor* de raccourcir le câble de remorque de manière à ce que la distance entre le remorqueur et le chaland soit d'environ 15 m. Une fois le câble de remorque raccourci, le remorqueur et le chaland sont entrés dans le fleuve, et le *Westview Chinook* a recommencé à pousser. À un certain moment avant de s'engager dans le fleuve, l'équipage avait fermé les portes et les écoutilles étanches du *George H Ledcor*, conformément aux pratiques de travail sécuritaires de Ledcor.

Il y a des méandres entre l'embouchure du fleuve et le dépôt de gravier sur l'île Mitchell. Le remorqueur et le chaland ont négocié le premier de ces méandres à 21 h 48, puis le deuxième quelques minutes plus tard. Le remorqueur et le chaland ont approché le troisième, qui était un peu plus important, à une vitesse de 6 nœuds. À 22 h 8, le capitaine amorcé un changement de cap de 31° à bâbord. En moins d'une minute, le capitaine du *George H Ledcor* a remarqué que le chaland ne répondait pas à ce changement de cap. Il a alors appelé le capitaine du *Westview Chinook* par radiotéléphone très haute fréquence pour lui demander d'arrêter de pousser le chaland, ce qui a été fait. Le capitaine du *George H Ledcor* a alors poussé la barre encore plus à bâbord, mais le chaland a continué en ligne droite.

L'*Evco 55* a commencé à rattraper le *George H Ledcor*, tirant le câble de remorque qui reliait les deux navires sur le côté tribord du remorqueur. Le remorqueur a alors commencé à gîter à tribord et s'est trouvé engagé⁵. Le capitaine a tenté de ramener le remorqueur devant le chaland en mettant plein gaz et en poussant la barre complètement à tribord. Cela l'a fait gîter encore plus à tribord.
