RAPPORT D'ENQUÊTE FERROVIAIRE R10T0020

DÉRAILLEMENT EN VOIE NON PRINCIPALE

**MOUVEMENT DE MANŒUVRE EN TRIAGE
DU CHEMIN DE FER CANADIEN NATIONAL
AU POINT MILLIAIRE 0,0 DE LA SUBDIVISION HALTON
TRIAGE MACMILLAN, TORONTO (ONTARIO)
LE 9 FÉVRIER 2010**

Rapport numéro R10T0020

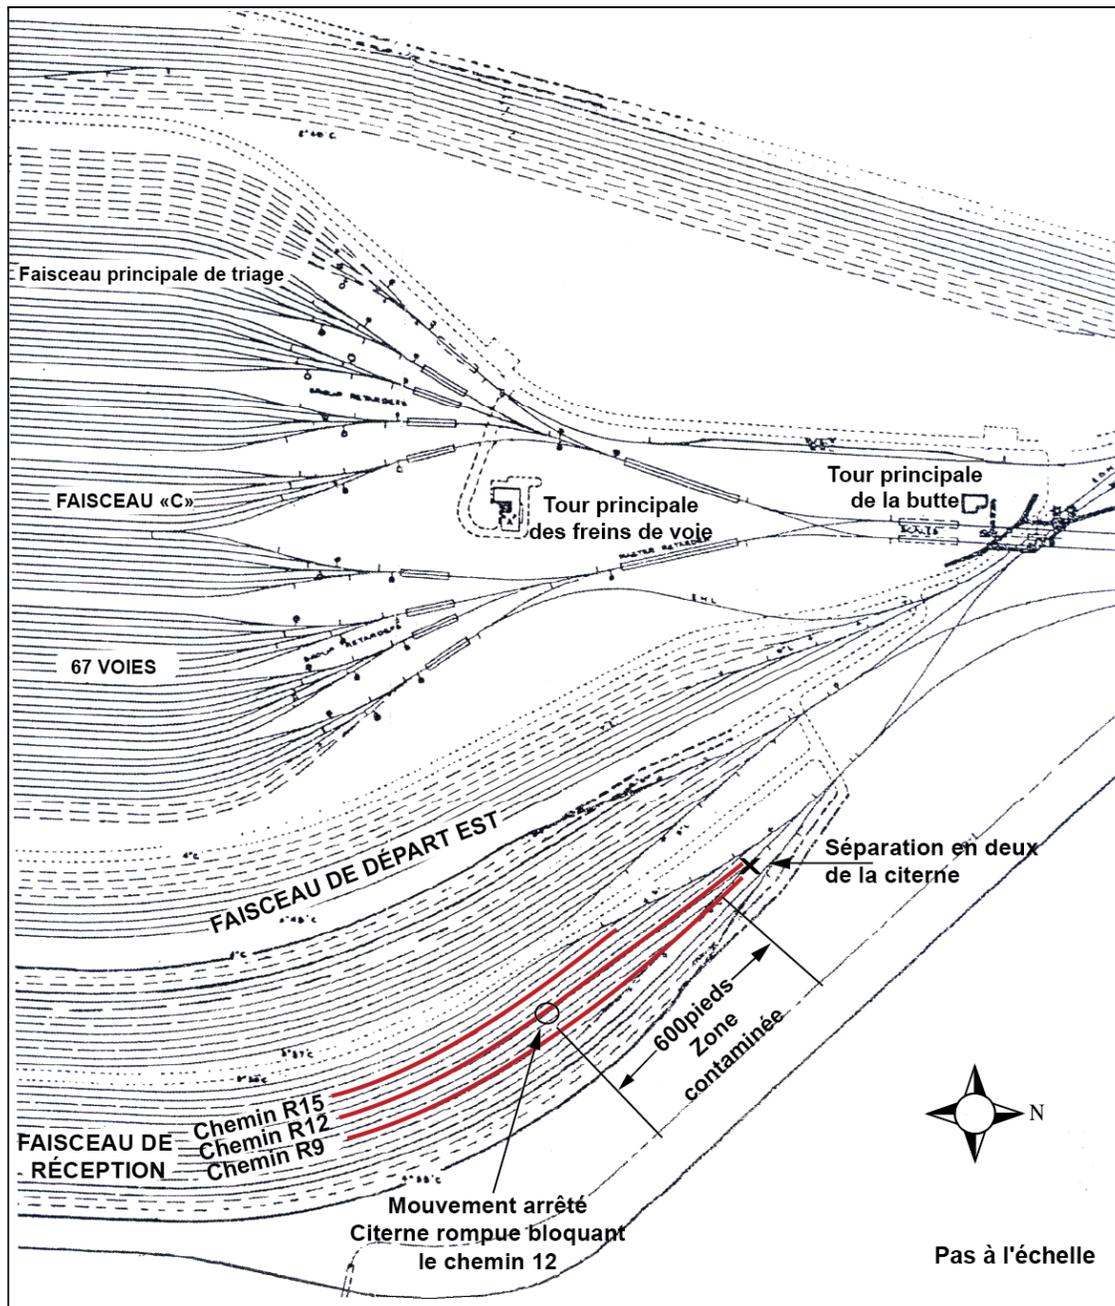
Figure 2. Triage à butte de MacMillan

L'opérateur a réalimenté le circuit de frein à air de la locomotive et, à 5 h 49 min 22 s, a recommencé à tirer vers le nord. À 5 h 49 min 58 s, environ 100 pieds plus loin, une autre erreur de transpondeur s'est produit et la manœuvre s'est immobilisée. Comme elle n'était plus en mesure de tirer, le chef de triage a demandé à l'opérateur de refouler à nouveau la rame dans la voie R-011. L'opérateur a changé la direction sur l'unité de commande et, à 5 h 52 min 6 s, la manœuvre a commencé à refouler les wagons vers le sud. À 5 h 54 min 41 s, alors que la rame avançait à 4 mi/h, une nouvelle erreur de transpondeur a déclenché un troisième serrage à fond du frein automatique. À 5 h 54 min 56 s, après s'être déplacée vers le sud sur une distance totale d'environ 600 pieds, la manœuvre s'est arrêtée et le chef de triage a informé l'opérateur qu'elle avait déraillé (Figure 2). Il n'y a pas eu de blessés.

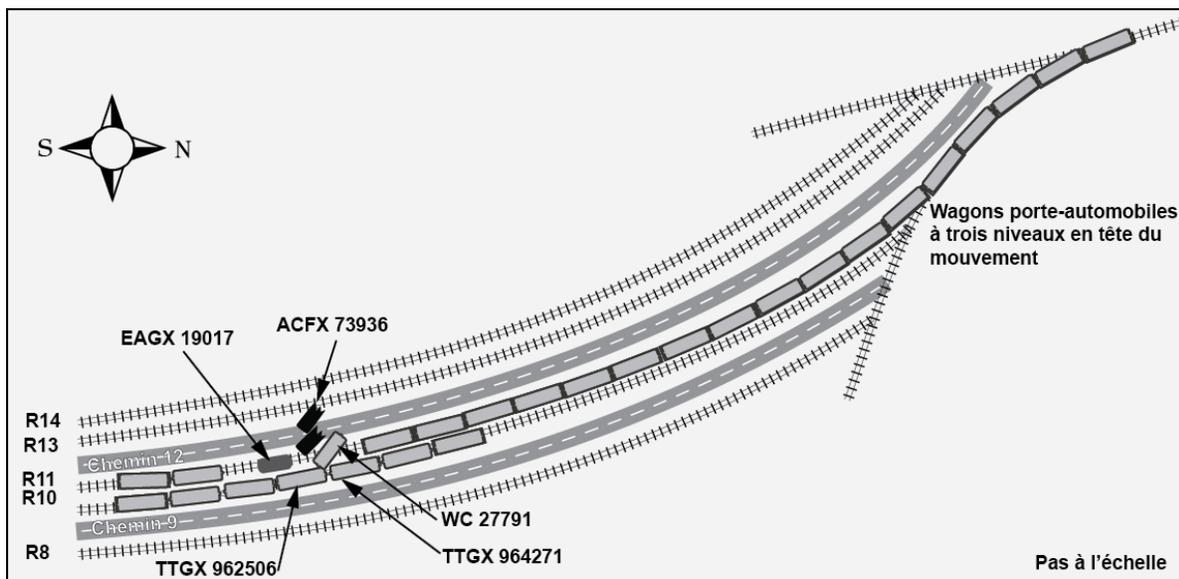
Figure 3. Plan du site

Depuis l'aiguillage nord, le wagon-citerne ACFX 73936 avait été refoulé vers le sud sur une distance d'environ 600 pieds, déchargeant dans l'intervalle la totalité de son chargement de quelque 57 000 litres (15 000 gallons US) de sulfate ferreux (UN 3264) le long du chemin 12 et des voies adjacentes. Une moitié du wagon s'est immobilisée sur le chemin 12 entre les voies R-011 et R-013; l'autre moitié s'est arrêtée en obstruction du chemin 12 et de la voie R-013 (figure 3). À part la contamination par le produit, seuls des dommages sporadiques aux traverses ont été observés le long de la voie RT-011 sur une distance d'environ 600 pieds.

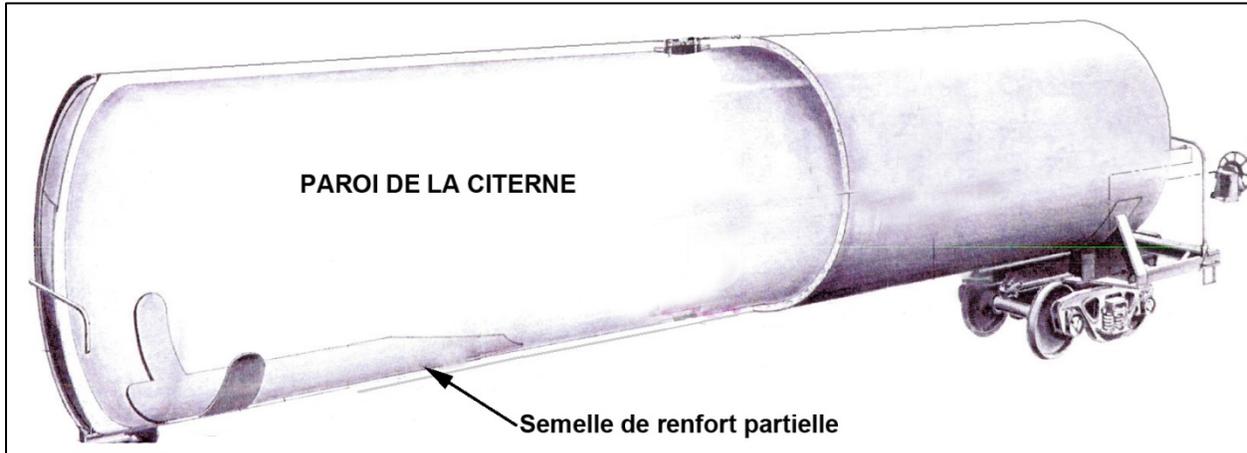
Figure 4. Semelle de renfort partielle de longrine tronquée

- Des semelles de renfort continues soudées au bas de la paroi de la citerne et s'étendant sur toute sa longueur. Les longrines tronquées et divers accessoires y sont soudés.
- Des semelles de renfort partielles de longrine tronquée, connues aussi sous le nom de semelles de renfort non continues, auxquelles les longrines tronquées sont soudées (figure 4).
