**RAPPORT D'ENQUÊTE FERROVIAIRE  
R14V0215**

**DÉRAILLEMENT EN VOIE PRINCIPALE  
CHEMINS DE FER NATIONAUX DU CANADA  
TRAIN Q19771-09  
POINT MILLIAIRE 48,41, SUBDIVISION DE SKEENA  
KWINITSA (COLOMBIE-BRITANNIQUE)  
15 NOVEMBRE 2014**

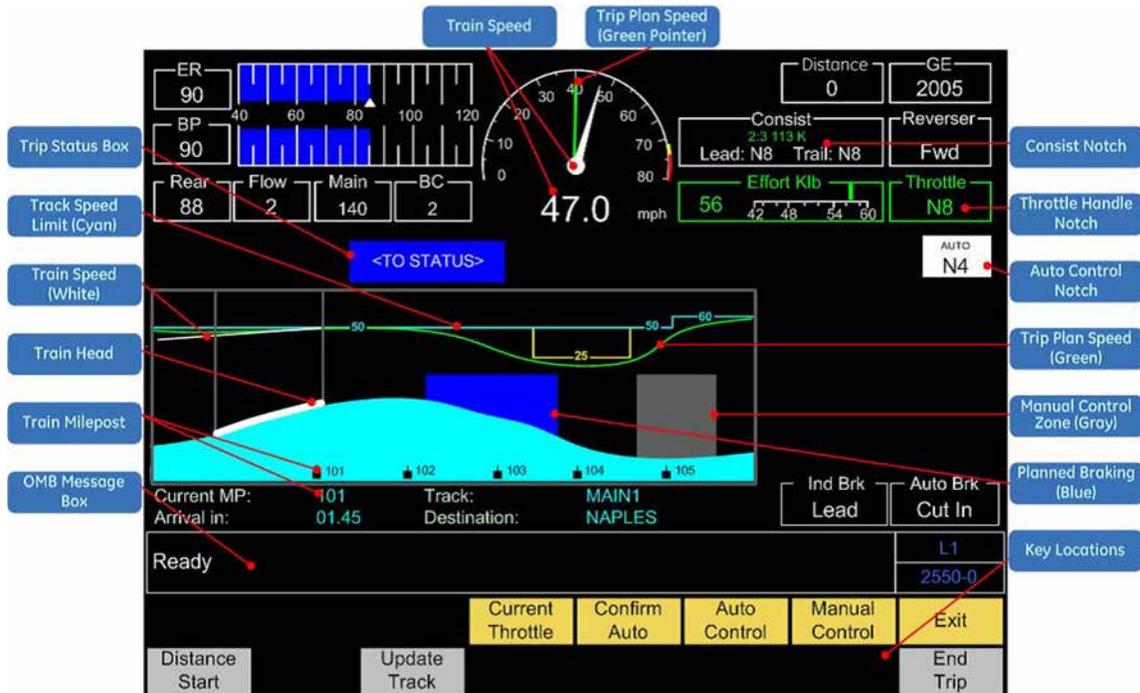
Figure 3. Écran de conduite du système Trip Optimizer affiché sur écrans intelligents intégrés (SDIS) (Source : Chemins de fer nationaux du Canada, disponible en anglais seulement)

de conduite du système TO, qui fait partie des écrans SDIS (figure 3), sert d'interface entre le système TO et le mécanicien.

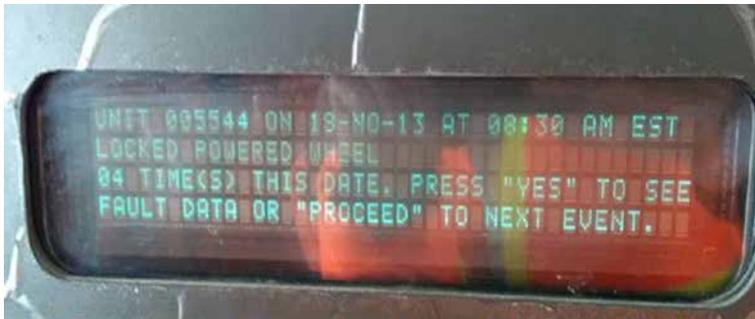
Photo 4. Panneau d'affichage de l'interface homme-machine d'une locomotive SD60F (Source : Chemins de fer nationaux du Canada)

Lorsqu'une roue d'un essieu motorisé subissait un grippage (essieu grippé), le message textuel « LOCKED POWERED WHEEL » était affiché à l'écran de l'interface homme-machine (photo 4).

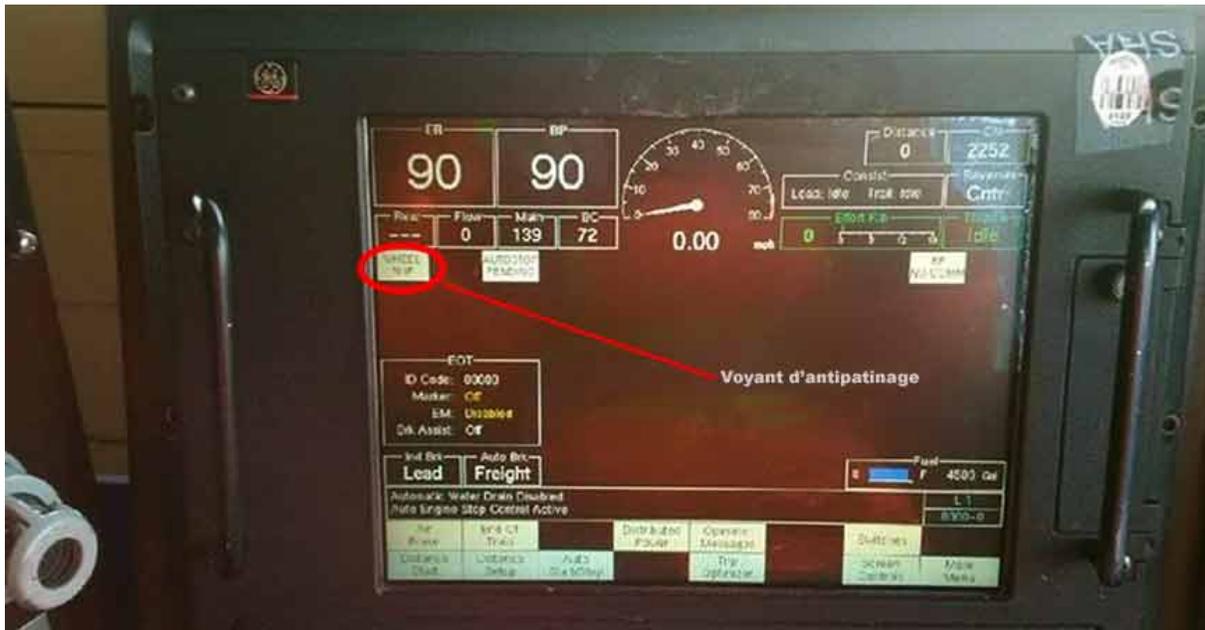
Photo 5. Voyant d'antipatinage à l'écran intelligent intégré (SDIS) d'une locomotive ES44DC (Source : Chemins de fer nationaux du Canada)

Si une locomotive SD60F est branchée à une locomotive ES44DC à l'aide d'une ligne de train<sup>23</sup>, comme c'était le cas dans l'événement à l'étude, les défaillances liées aux roues de l'une ou l'autre locomotive sont affichées à l'écran SDIS de la locomotive ES44DC menante (photo 5) :

- Si la défaillance liée aux roues se situait au niveau de la locomotive ES44DC, les voyants textuels « ESSIEU GRIPPÉ » (jaune), « LÂCHAGE DE PIGNON » (rouge) ou « ANTIPATINAGE » (blanc) peuvent s'afficher.
- Si la défaillance liée aux roues (nonobstant son type) se situait au niveau de la locomotive SD60F, seul le voyant textuel « ANTIPATINAGE » (blanc) s'affichait, car cette locomotive utilisait ce voyant pour transmettre toutes les défaillances liées aux roues par l'intermédiaire de la ligne de train (figure 4).

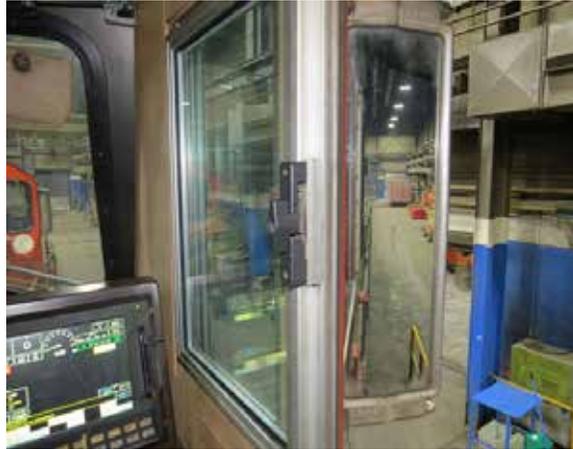
Photo 6. Vue dans le rétroviseur du mécanicien de locomotive

aux membres de l'équipe de voir vers l'arrière du train sans devoir se retourner (photo 6). Il y avait aussi une fenêtre arrière de chaque côté de la cabine. En se retournant, les membres de l'équipe du train pouvaient voir le train derrière eux par ces fenêtres arrière. Toutefois, il se peut que les obstructions suivantes aient gêné la vue des membres de l'équipe vers l'arrière du train :
