**RAPPORT D'ENQUÊTE FERROVIAIRE
R14W0256**

DÉRAILLEMENT EN VOIE PRINCIPALE

**CHEMIN DE FER CANADIEN NATIONAL
TRAIN DE MARCHANDISES A40541-05
POINT MILLIAIRE 74,58, SUBDIVISION MARGO
CLAIR (SASKATCHEWAN)
7 OCTOBRE 2014**

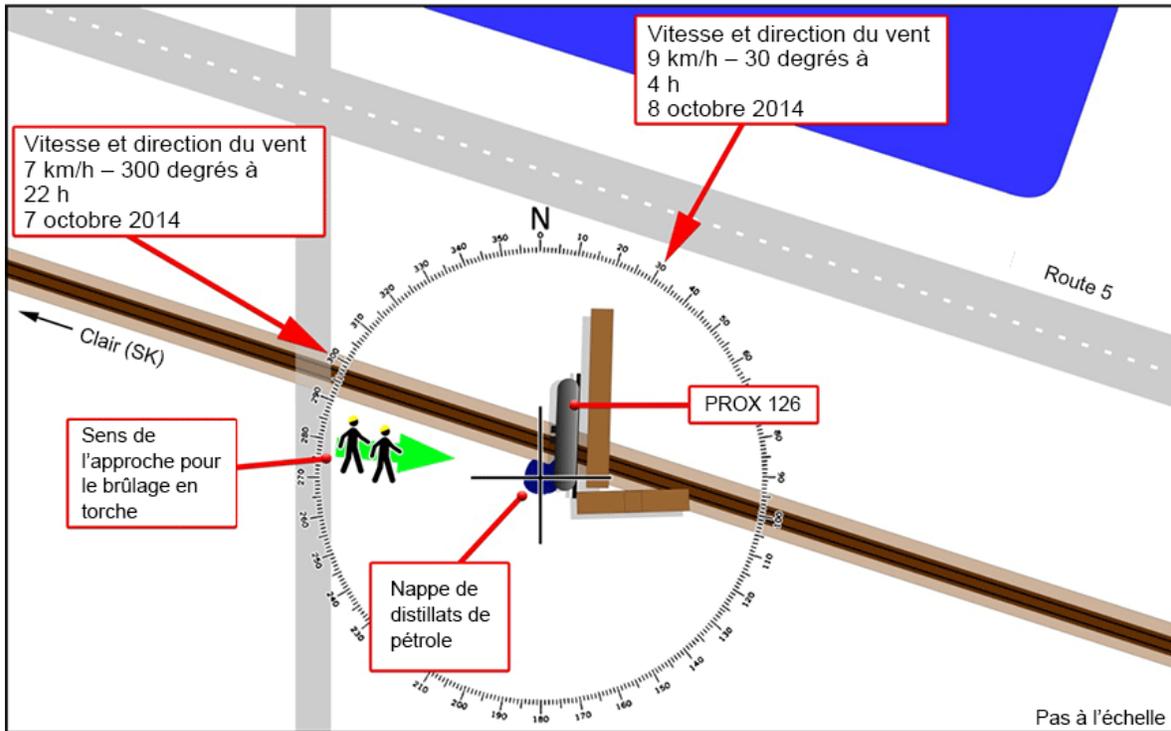
Figure 2. Direction du vent durant la remise en état du site et le brûlage en torche du wagon-citerne PROX 126

4 h - Le vent qui soufflait jusqu'à ce moment principalement du nord-ouest, quoique léger, avait changé de direction pour souffler du nord-est. L'APMD et le VPASIU du CN, qui portaient vêtements ignifuges, casques de protection et des lunettes et des bottes de sécurité, ont allumé une fusée éclairante et se sont approchés de la nappe depuis une position légèrement en aval de celle-ci (figure 2), en ligne avec la nappe et la rupture thermique du wagon-citerne PROX 126.

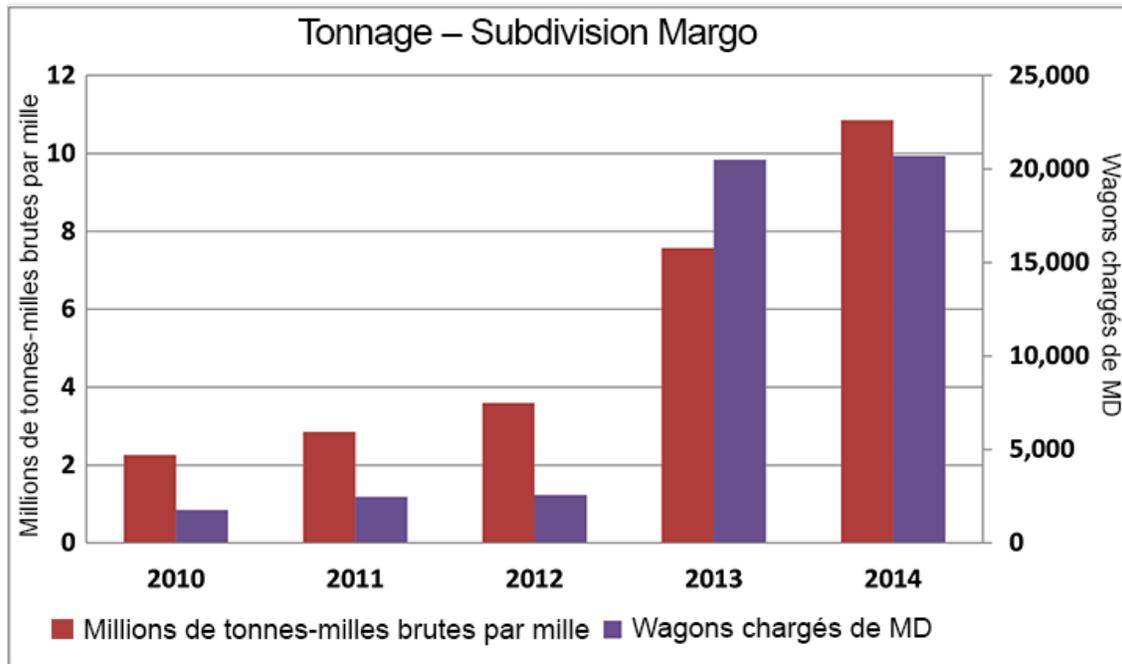
Figure 3. Trafic ferroviaire sur la subdivision Margo en millions de tonnes-milles brutes par mille, 2010–2014

Au cours des 5 années précédentes, le trafic ferroviaire, en millions de tonnes-milles brutes par mille (MTMB/M), avait considérablement augmenté (d'environ 480 %) : il était passé de 2,26 MTMB/M en 2010 à 10,85 MTMB/M en 2014, avec une progression importante en 2013 et 2014 (figure 3). Le CN exploitait en moyenne 1 train par jour en 2010, ce qui a augmenté à 3 trains par jour en 2013 et 2014. L'augmentation des volumes de trafic était liée directement à celle des transports de vrac (céréales) et de liquides inflammables sur la LNP. Plusieurs nouveaux terminaux de chargement de pétrole brut dans des wagons avaient été construits entre Saskatoon (Saskatchewan) et Edmonton (Alberta) de 2010 à 2014.

Les programmes de meulage des rails peuvent être d'ordre correctif ou préventif. Les programmes correctifs visent la remise à neuf de la surface endommagée des rails. Les programmes préventifs sont de nature proactive et sont exécutés à une fréquence telle que la surface des rails ne se dégrade pas au point d'exiger la mise en œuvre d'un programme correctif. En général, le CN réalise des programmes de meulage sur ses lignes principales à des intervalles d'environ 20 millions de tonnes-milles brutes par mille (MTMB/M). La subdivision Margo a fait l'objet d'un meulage des rails en 2010 et à nouveau en 2012, après le passage d'environ 7 MTMB/M. Ce dernier meulage avait été prévu pour 2015, mais le tonnage a augmenté considérablement à partir de 2013 (figure 3).

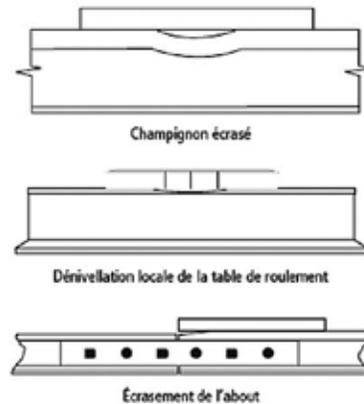
Figure 5. *Normes de la voie – Ingénierie* du Chemin de fer Canadien National, alinéa 1.7 11

Le sous-alinéa 1.7 10a des *Normes de la voie – Ingénierie* du CN, Inspection / Mesures correctives, exige que les LSC d'une profondeur inférieure à 5 mm sur un rail usé à moins de 75 % de l'usure verticale limite, soient surveillés, puis réparés une fois la limite critique atteinte (figure 4). La profondeur d'une LSC se mesure au moyen d'une règle et d'une jauge d'épaisseur de 10 mm de largeur, comme l'indiquent les *Normes de la voie* à l'alinéa 1.7 11 (figure 5).
