RAPPORT D'ENQUÊTE SUR UN ÉVÉNEMENT AÉRONAUTIQUE  
A0100099

PERTE DE CONTRÔLE—IMPACT AVEC LE RELIEF

CANADIAN HELICOPTERS LIMITED  
ROBINSON R22 BETA (HÉLICOPTÈRE) C-GVAR  
10 NM AU NORD-OUEST DE L'AÉROPORT MUNICIPAL  
DE TORONTO-BUTTONVILLE (ONTARIO)  
4 AVRIL 2001

Rapport numéro A01O0099

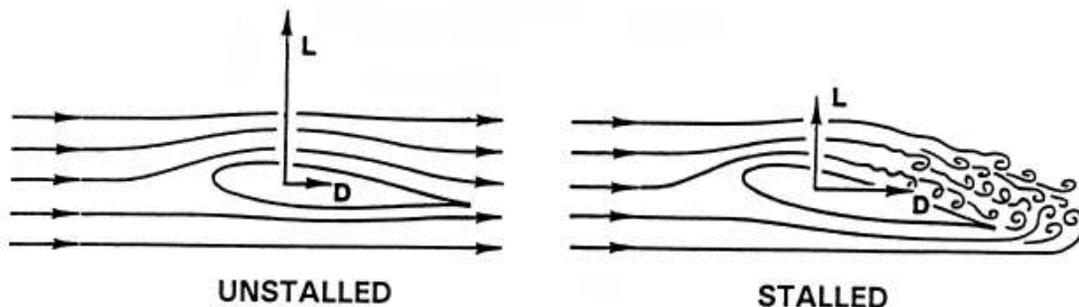
Rotor stall is very similar to the stall of an airplane wing at low airspeeds. As the airspeed of an airplane gets lower, the nose-up angle, or angle-of-attack, of the wing must be higher for the wing to produce the lift required to support the weight of the airplane. At a critical angle (about 15 degrees), the airflow over the wing will separate and stall, causing a sudden loss of lift and a very large increase in drag. The airplane pilot recovers by lowering the nose of the airplane to reduce the wing angle-of-attack below stall and adds power to recover the lost airspeed.

The same thing happens during rotor stall with a helicopter except it occurs due to low rotor RPM instead of low airspeed. As the RPM of the rotor gets lower, the angle-of-attack of the rotor blades must be higher to generate the lift required to support the weight of the helicopter. Even if the collective is not raised by the pilot to provide the higher blade angle, the helicopter will start to descend until the

Wing or rotor blade unstalled and stalled.

When the rotor stalls, it does not do so symmetrically because any forward airspeed of the helicopter will produce a higher airflow on the advancing blade than on the retreating blade. This causes the retreating blade to stall first, allowing it to dive as it goes aft while the advancing blade is still climbing as it goes forward. The resulting low aft blade and high forward blade become a rapid aft tilting of the rotor disc sometimes referred to as "rotor blow-back". Also, as the helicopter begins to fall, the upward flow of air under the tail surfaces tends to pitch the aircraft nose-down. These two effects, combined with aft cyclic by the pilot attempting to keep the nose from dropping, will frequently allow the rotor blades to blow back and chop off the tailboom as the stalled helicopter falls. Due to the magnitude of the forces involved and the flexibility of rotor blades, rotor teeter stops will not prevent the boom chop. The resulting boom chop, however, is academic, as the aircraft and its occupants are already doomed by the stalled rotor before the chop occurs.
