RAPPORT D'ENQUÊTE AÉRONAUTIQUE A07W0099

**DÉPLACEMENT DE CHARGE MENANT À
UNE PERTE DE MAÎTRISE AU DÉCOLLAGE**

**DU de HAVILLAND DHC-3T C-GZCW
EXPLOITÉ PAR BLACK SHEEP AVIATION
AND CATTLE COMPANY
À MAYO (YUKON)
LE 2 JUIN 2007**

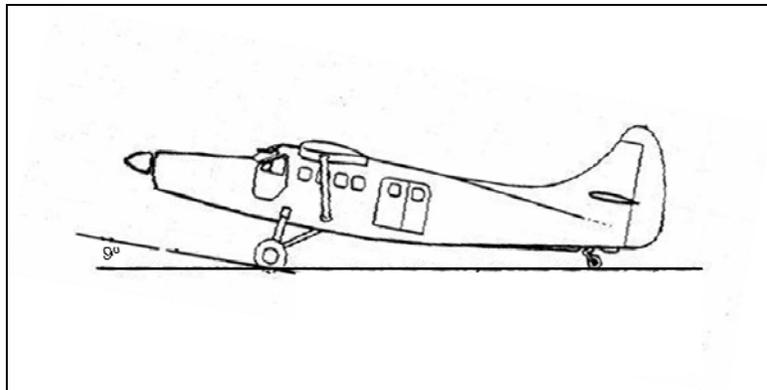
Figure 1. de Havilland DHC-3T Turbo Otter

L'avion accidenté était un de Havilland DHC-3T Turbo Otter construit en 1965 (voir la Figure 1). L'avion avait subi une conversion chez Texas Turbine pour recevoir un turbopropulseur en mars 2007 et il était équipé d'un moteur Garrett TPE 331-10R-511L et d'une hélice Hartzell HC-B4TN-5NL. L'avion était certifié pour une masse maximale au décollage de 8000 livres en vertu du certificat de type supplémentaire SA02-15. C-GZCW totalisait environ 197 heures depuis sa
