RAPPORT D'ENQUÊTE SUR ÉVÉNEMENT AÉRONAUTIQUE

COLLISION AVEC LE TERRAIN

TELFORD AVIATION INC.
PIPER PA-31-350 CHIEFTAIN N744W
EEL RIVER CROSSING (NOUVEAU-BRUNSWICK)
20 OCTOBRE 1996

RAPPORT NUMÉRO A96H0005

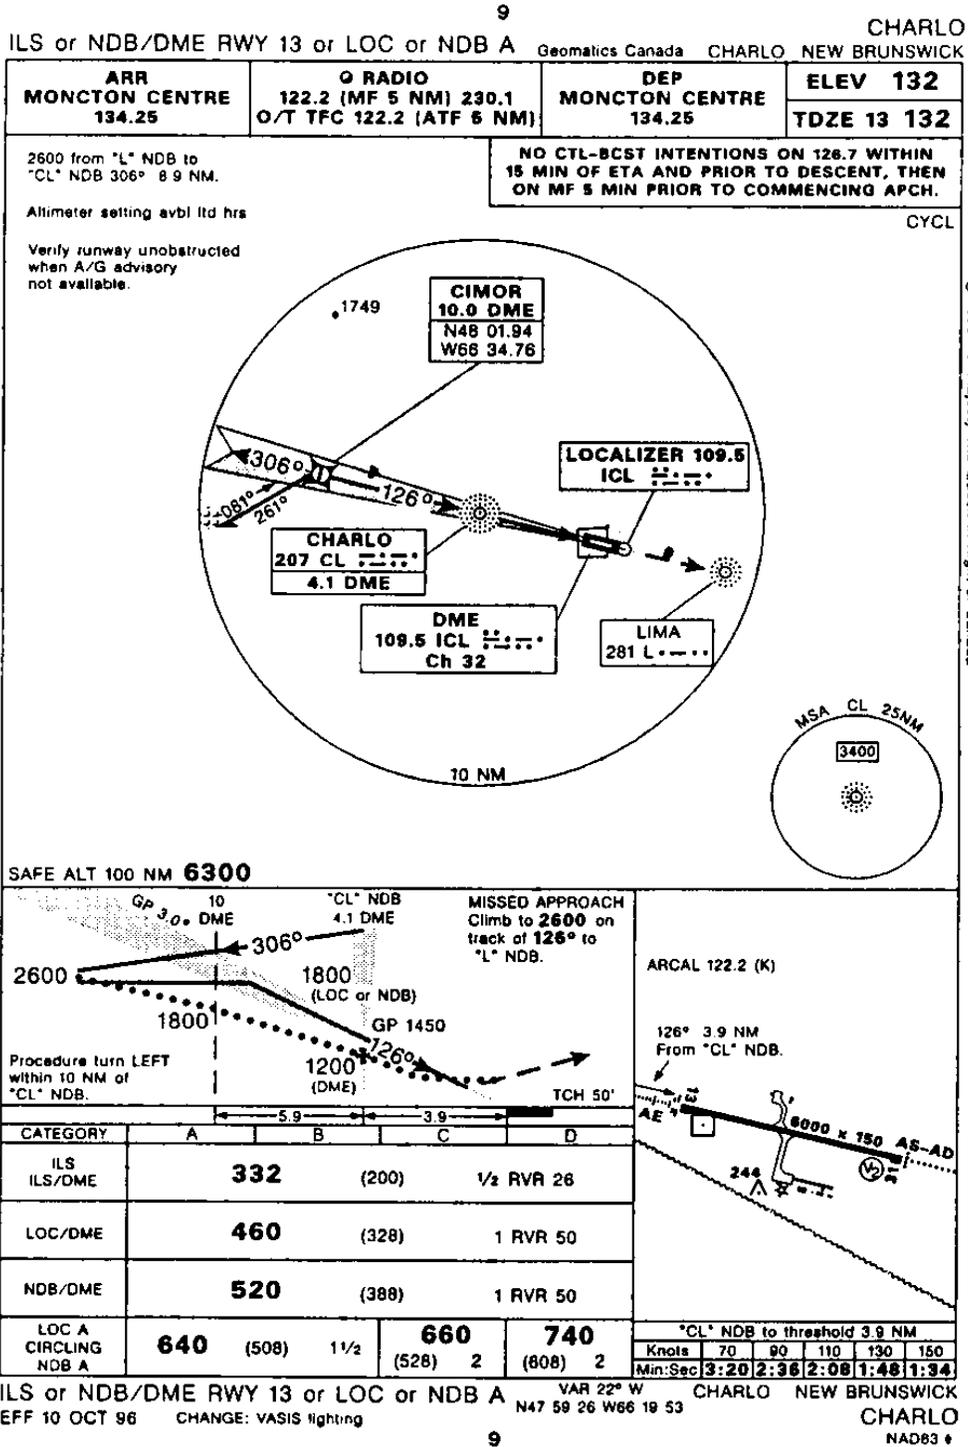
Annexe C - ILS de la piste 13 de Charlo (Nouveau-Brunswick)

Nota : Extrait du *Canada Air Pilot*. Ce document n'existe pas en français.
